Evaluatie
Overrijdbare slingerremmers

Waterschap
Rivierenland

Status	Definitief	Opdrachtgever	Waterschap Rivierenland
Kenmerk	DWr1302	Contactpersoon	De heer K.J. Boer
Versie/revisie	1.0		
Datum	10 maart 2014		
Opdrachtnemer	Megaborn		
Opgesteld door	T. Roelofs

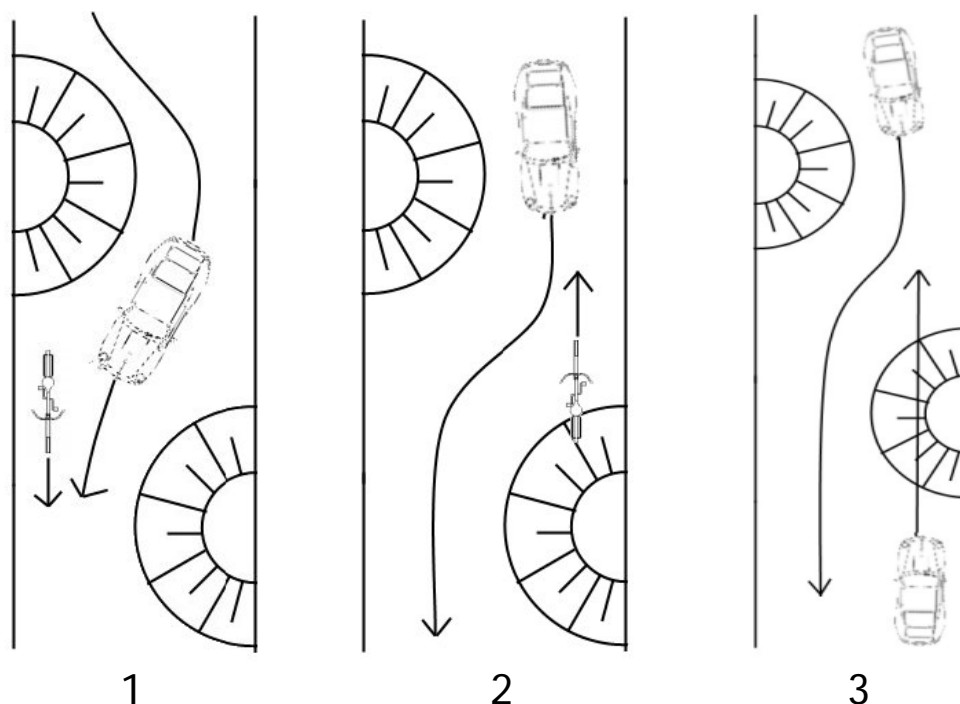
Figuur 2.12: conflicten

Ten eerste valt op dat fietsers worden afgesneden door een inhalende auto. Hiervoor zijn twee oorzaken. In de ene situatie wil de bestuurder de slingerbeweging maken en de verhoging ontwijken. In de andere situatie wordt de bestuurder gedwongen naar de rechterweghelft door een tegenkomend voertuig. Het is ook voorgekomen dat de fietser niet wordt afgesneden, maar dat de auto flink remt en achter de fietser de slingerbeweging afmaakt.

Een tweede conflict betreft een fietser en een tegemoetkomend voertuig op de linkerweghelft. Het voertuig wil de overrijdbare slingerremmer passeren door tussen de verhogingen te rijden. De fietser rijdt ter hoogte van de verhoging op zijn weghelft en ziet een tegemoetkomend voertuig op hem af rijden. De auto rijdt in het midden van de weg, wijkt uit naar het midden van de rijbaan of de bestuurder verhoogt de snelheid om te slingeren.

Een derde conflict betreft twee tegemoetkomende motorvoertuigen. Een motorvoertuig verhoogt de snelheid om de overrijdbare slingerremmer te passeren door tussen de verhogingen te rijden. De tegemoetkomende auto moet remmen omdat de tegenligger op de linker weghelft rijdt ter hoogte van de overrijdbare slingerremmer.

Het potentiële conflict van twee auto's in tegengestelde richting komt bij elke locatie voor. Bij twee type conflicten is een fietser betrokken. Op de locatie Westeinde 18 en Westeinde 78 zijn deze conflicten waargenomen, met name in de spits. Het aandeel fietsers is hier tijdens de observatie het grootst vanwege zowel schoolgaande jeugd als recreatieve fietsers. Bij de Nieuwe Rijksweg 82 en Westeinde 78 is het voorgekomen dat de auto remt om achter de fietser alsnog de slingerbeweging te maken. Er heeft zich een bijna-ongeval voorgedaan. Op Westeinde 78 heeft een bestuurder van een auto flink moeten afremmen bij het inhalen van een fietser vanwege een tegemoetkomende auto.

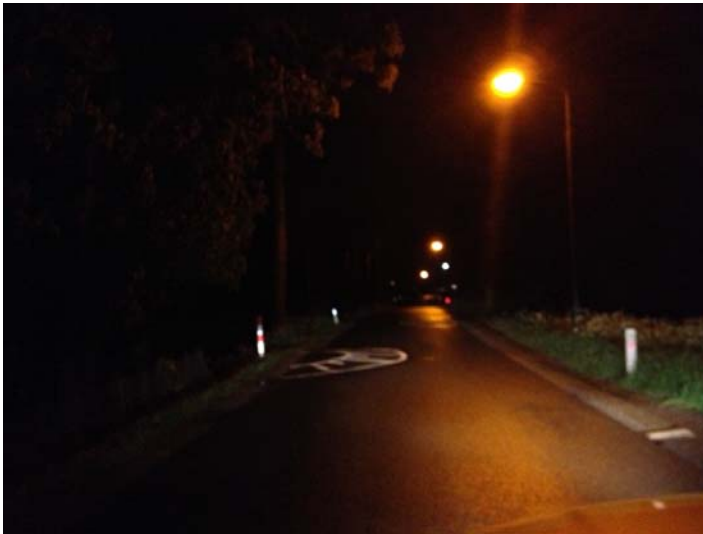
Figuur 3.5: locatie Hei- en Boeicopseweg 163

In figuur 3.5 en 3.6 zijn de slingerremmers in het donker afgebeeld. Daarbij valt op dat ondanks aanwezige verlichting de slingerremmers op relatief korte afstand zichtbaar is.

De zichtbaarheid in het donker wordt door veel respondenten als slecht ervaren. Ook bij de observatie bleken de verhogingen niet in alle situaties goed zichtbaar. Het verbeteren van de zichtbaarheid is belangrijk en kan bijdragen tot een rustiger verkeersbeeld en een beter verkeersgedrag ter plaatse.

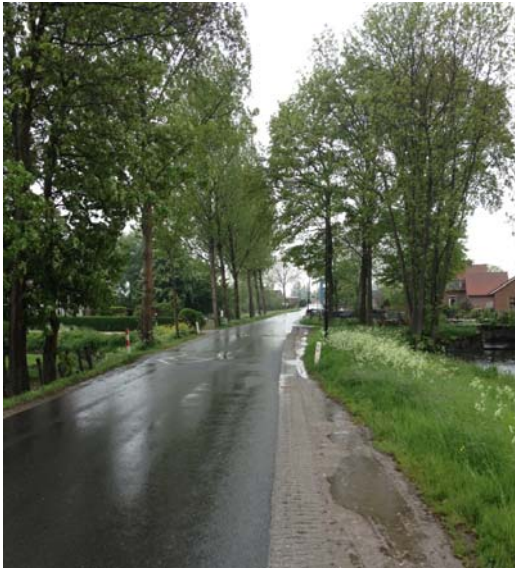
Figuur 3.7: zichtbaarheid slingerremmer Hei- en Boeicopseweg 163

Ook bij donker weer c.q. regenachtig weer valt de slingerremmer niet goed op. Op locatie Hei- en Boeicopseweg is de slingerremmer op relatief korte afstand niet te herkennen als snelheidsremmende maatregel (figuur 3.7).

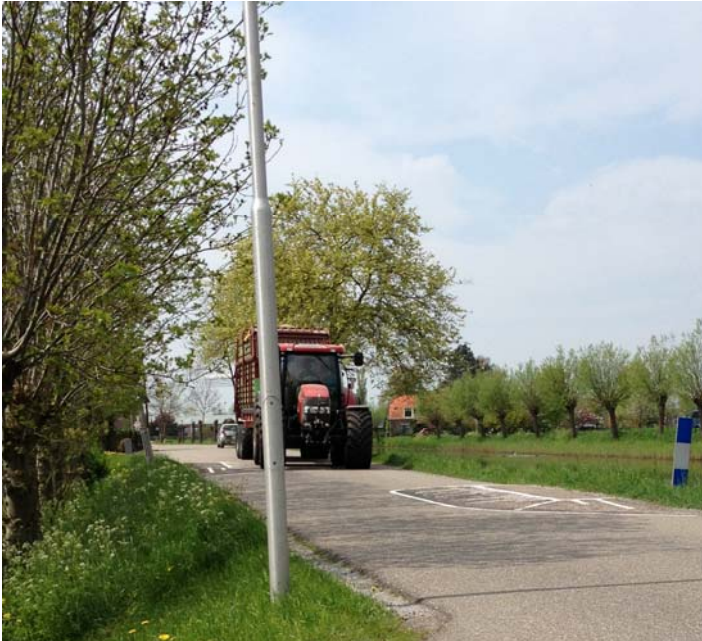
Figuur 4.2: Slingerend landbouwvoertuig door de slingerremmer

passeren de overrijdbare slingerremmer met een slingerbeweging in de situatie zonder tegemoet verkeer (zie figuur 4.2).

Van de 9 personen die de slingerremmer met een groot voertuig passeert, vindt circa 60% dat de maatregel onvoldoende afremt. Ook hebben zij onveilige situaties gezien. Bij de toelichting gaat het met name over algemene verkeerssituaties en geen situaties met betrekking tot hun eigen voertuig.

Daarnaast geeft het merendeel van deze 9 respondenten aan dat zij beperkt of geen schade hebben ondervonden van deze verkeersmaatregel, namelijk 78%. 22% heeft aangegeven redelijk veel schade te ondervinden.
