Veiliger fietsen op overzichtelijke routes

Visuele toegankelijkheid fietsroutes toetsen met IDEED-methode

**Dr. Berry den Brinker, prof. dr. Jeroen Smeets, VU Amsterdam
Hillie Talens, CROW
Drs. Rob Methorst, AVV**

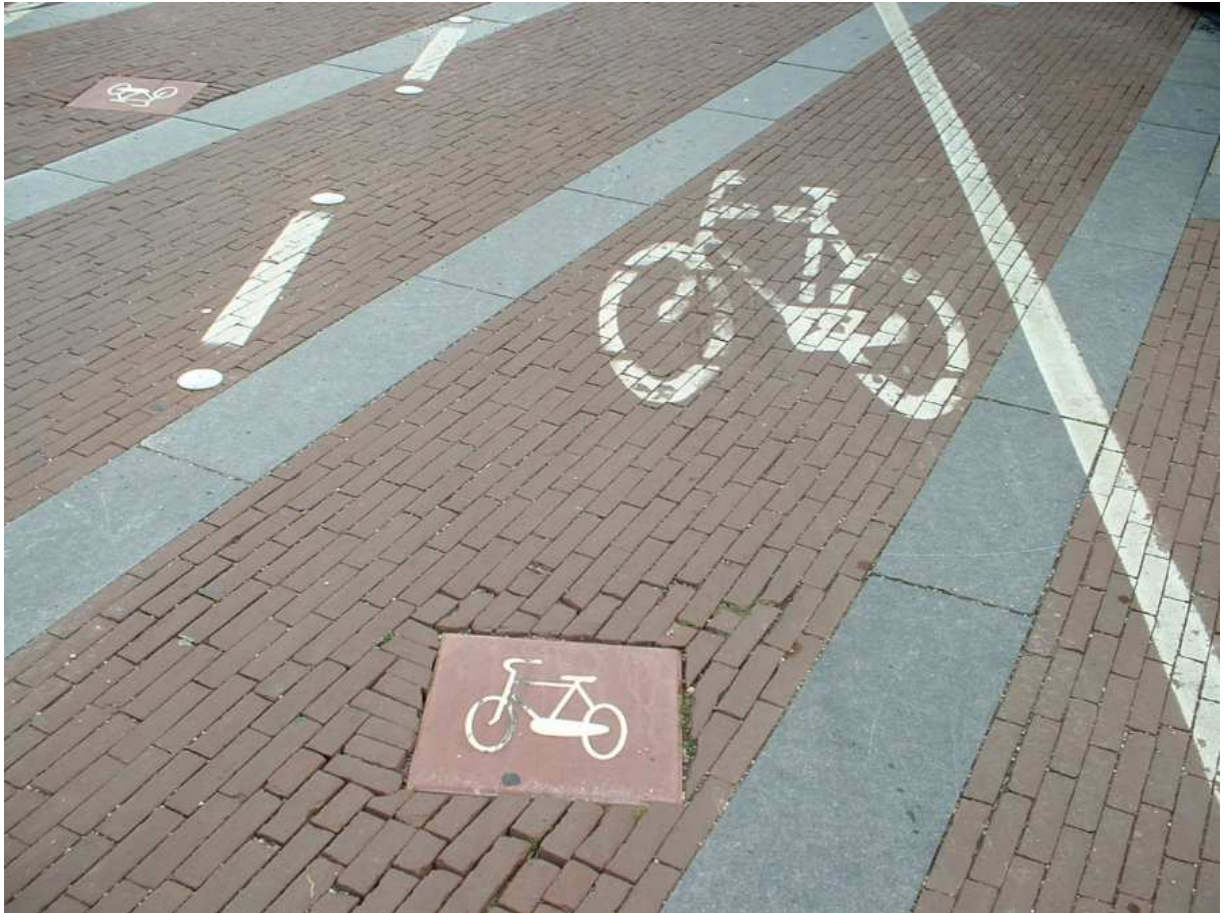
Foto 1/ Fietsroute over Museumplein in Amsterdam. Oorspronkelijk werd de route alleen gemarkeerd door metalen doppen en fietstegels. Dat bleek niet voldoende omdat de natuurstenen randen beter zichtbaar waren en een andere richting suggereerden. Het probleem is opgelost met verfstrepen. Foto Berry den Brinker, Stichting SILVUR

Dat het niet altijd makkelijk is een visueel toegankelijke fietsroute te ontwerpen bleek enkele jaren geleden bij de herprofilering van het Museumplein in Amsterdam. De fietsroute dwars over het plein werd gemarkeerd met hulpmiddelen die veel minder opvielen dan de stroken natuursteen waarmee de bestrating was versierd. Fietsers vergisten zich daardoor voortdurend in de rijrichting. Achteraf moest de wegbeheerder de route opnieuw markeren met in de ogen van de architect onacceptabele middelen (zie foto 1).

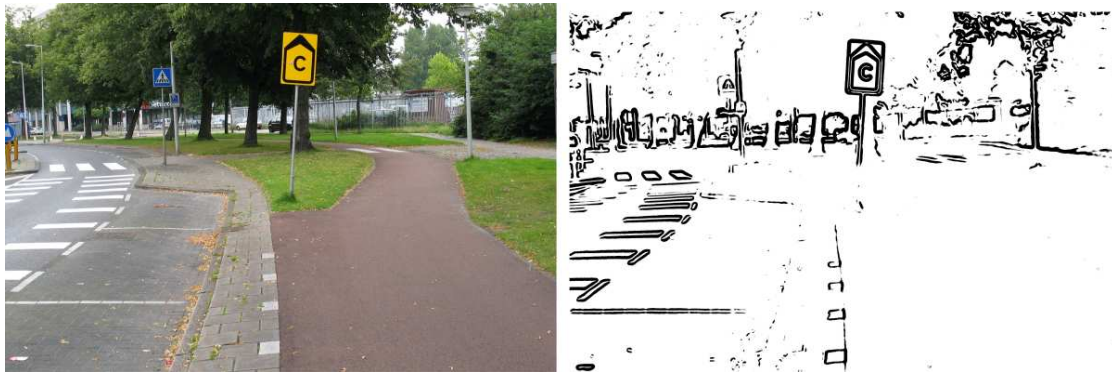
Foto 3: 3a. Het niet-gemarkeerde fietspad dat aan de linkerszijde door bomen wordt begrensd buigt naar rechts, terwijl de hoofdrijbaan naar links afbuigt. Vanaf het verkeersbord moet de fietser rechts van de bomen rijden die wél de hoofdrijbaan blijven volgen.

Foto 3b: Via het IDED-programma zijn lijnen getekend om de waarneembare contrasten te tonen. Het laat zien dat de berm nauwelijks contrasteert met het fietspad. De dwarsmarkering op de weg ernaast contrasteert veel beter, waardoor de fietser de neiging heeft met die weg naar links af te buigen.

Idealiter staan de belangrijke contouren hoger in de rangorde van zichtbaarheid. Fietsers krijgen problemen wanneer er conflicterende visuele informatie is over de loop van de fietsroute en wanneer de randen van het pad laag staan in de rangorde van zichtbaarheid. Op foto 3 is te zien dat een onopvallend gemarkeerd fietspad naar rechts afbuigt terwijl de aangrenzende, veel beter gemarkeerde stroomweg naar links gaat. De onoplettende fietser buigt op dit punt regelmatig te laat af met het risico op een tegenligger te botsen of in de berm te vallen.

De methode geeft dus een rangorde aan van de zichtbaarheid van elementen in de omgeving waarin een persoon zich bevindt. Beter zichtbare elementen worden makkelijker verwerkt en zijn daardoor bepalender voor het gedrag. In het voorbeeld op foto 3 is de belangrijkste informatie - de rand van het pad - weliswaar zichtbaar, maar minder waarneembaar dan andere foutieve informatie over het verloop van het pad. In de perceptiepsychologie zijn veel experimenten bekend waarin proefpersonen waarneembare veranderingen over het hoofd zien [10, 11]. Dit fenomeen heet 'change blindness'. In een bekend 'change blindness'-experiment zag de helft van een aantal proefpersonen dat was gevraagd te tellen hoe vaak basketballers een bal speelden, niet dat er een als gorilla verklede man tussen de spelers liep die zich voortdurend op de borst sloeg [12, 13]. Voor veel mensen die de fiets nemen voor woon-werkverkeer zijn de gorilla's die dagelijks hun pad kruisen, de onopvallende veranderingen op de fietsroute, zoals paaltjes (foto 4).

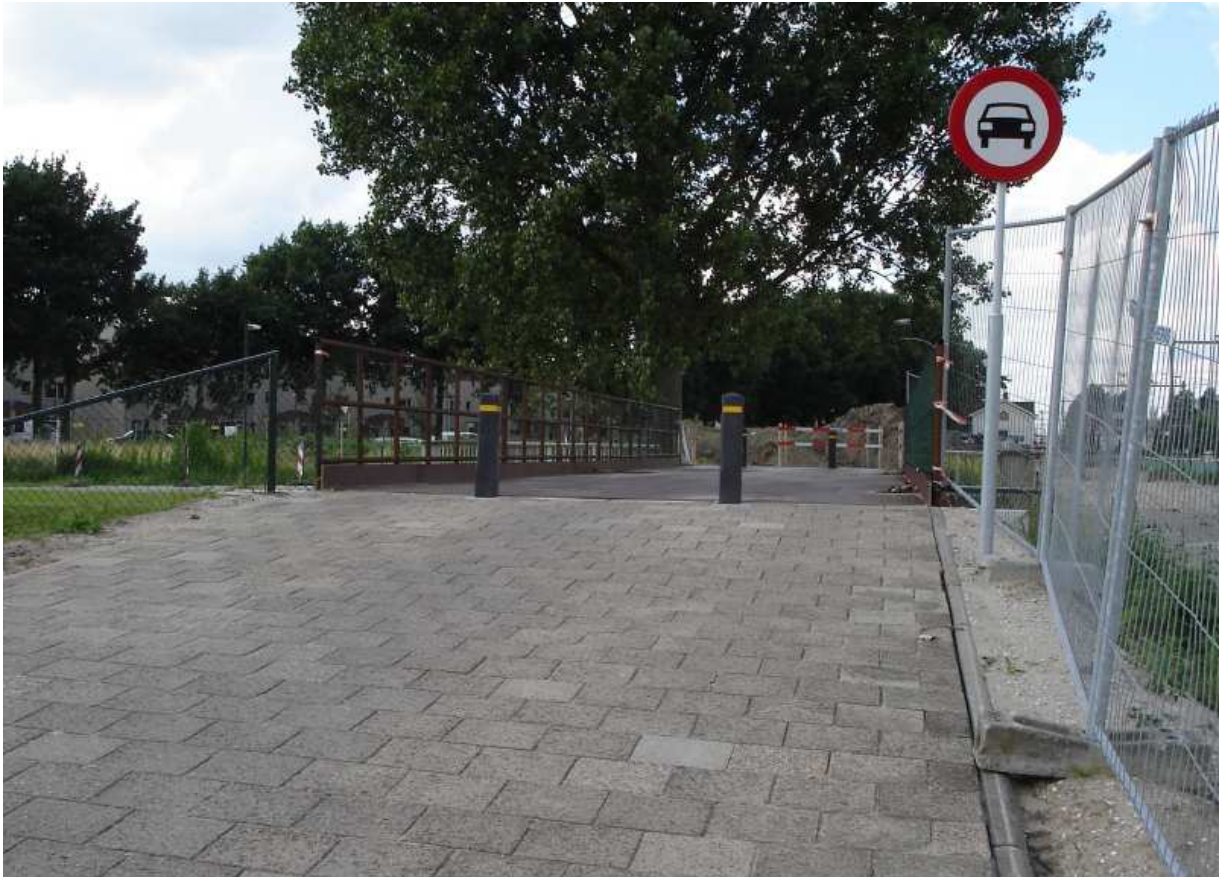
**Foto 4a. Deze paaltjes staan tijdelijk op een onverwachte plek, contrasteren niet met de omgeving en hebben geen waarschuwingsmarkering zoals alle overige permanente paaltjes in dit fietsgebied rond Houten.
foto: Ronald Korpershoek**

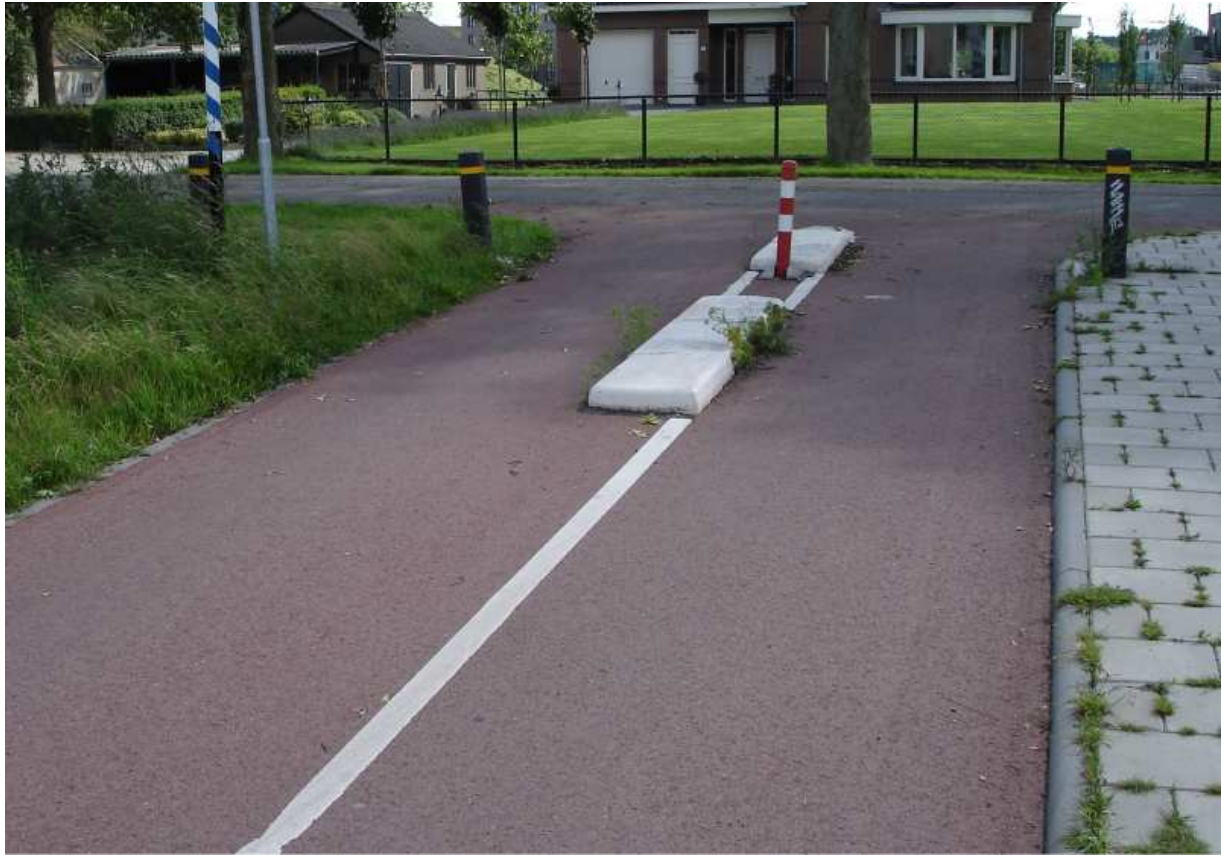
[Foto 4b.jpg]

[bijschrift:] 4b. Een voorbeeld van 'good practice'. De paaltjes in het fietsgebied rond Houten hebben contrasterende kleuren, staan altijd in het midden van het fietspad en worden altijd met een waarschuwingmarkering aangekondigd.
