## **Verkeersveiligheid van trottoirbanden**

Vervolgonderzoek

| Datum | 31 maart 2017 |

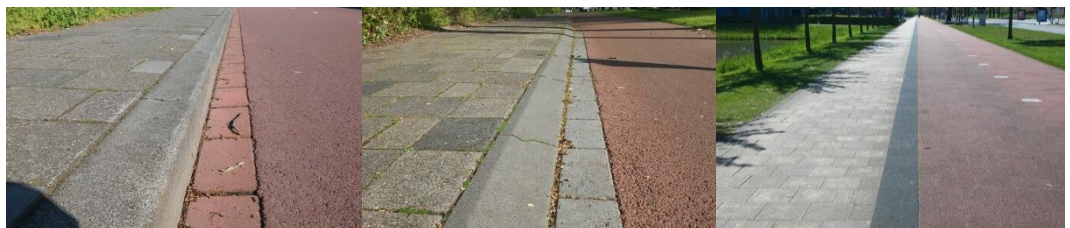
Verticale rand

Diagonale of schuine rand

Horizontale, gelijkvloerse of vlakke rand

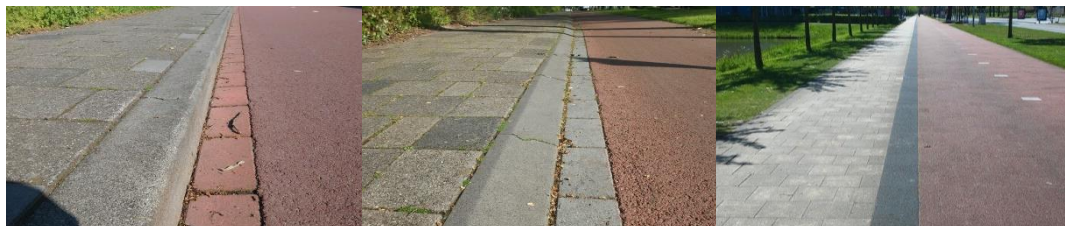
Verticale rand

Diagonale of schuine  
rand

Horizontale,  
gelijkvloerse of vlakke  
rand

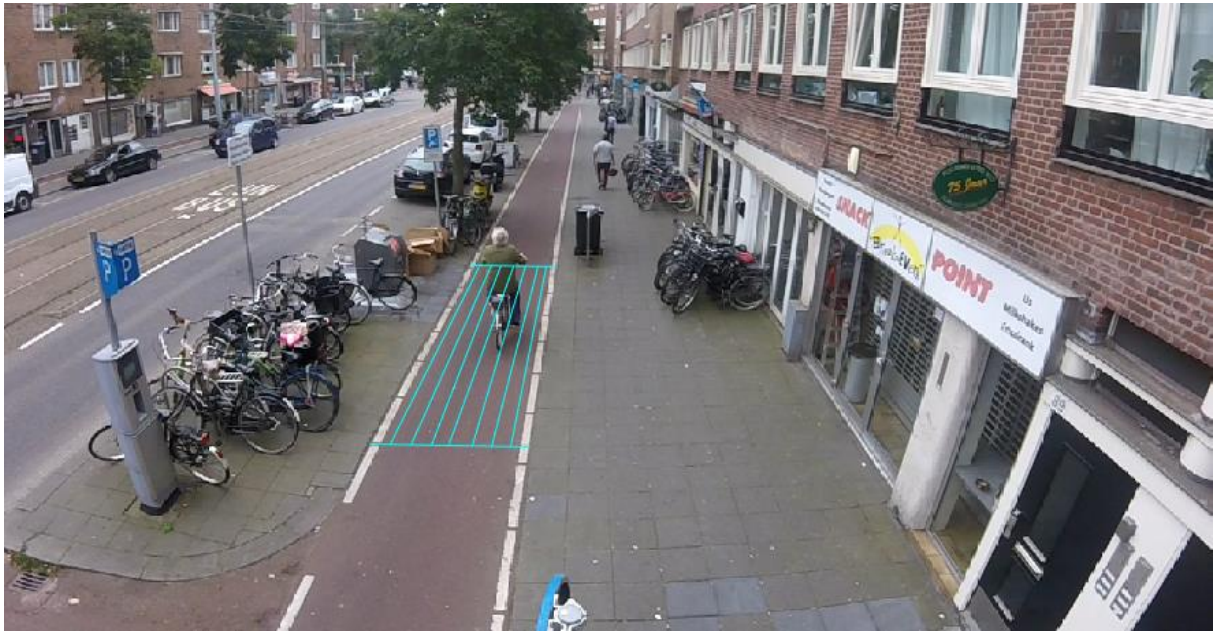
Figuur 1. Voorbeeld het grid.

Deze analyse wordt uitgevoerd op de 12 locaties in Amsterdam waarvan al videomateriaal beschikbaar is. Voor iedere locatie worden steekproefsgewijs de positie van 15 fietsers gemeten. Hiervan zijn steeds 10 individuele fietsers (fietsen alleen), en 5 'samenfietsers' (rijden naast elkaar). In dit laatste geval wordt steeds de locatie gemeten van de meest rechtse persoon. Per fietser worden 3 willekeurige observatiepunten binnen het grid genomen. In totaal worden hiermee 540 metingen gedaan (12 locaties X 15 fietsers X 3 observatiepunten). Dit zijn dus 45 fietsers of 180 metingen per type trottoirband.

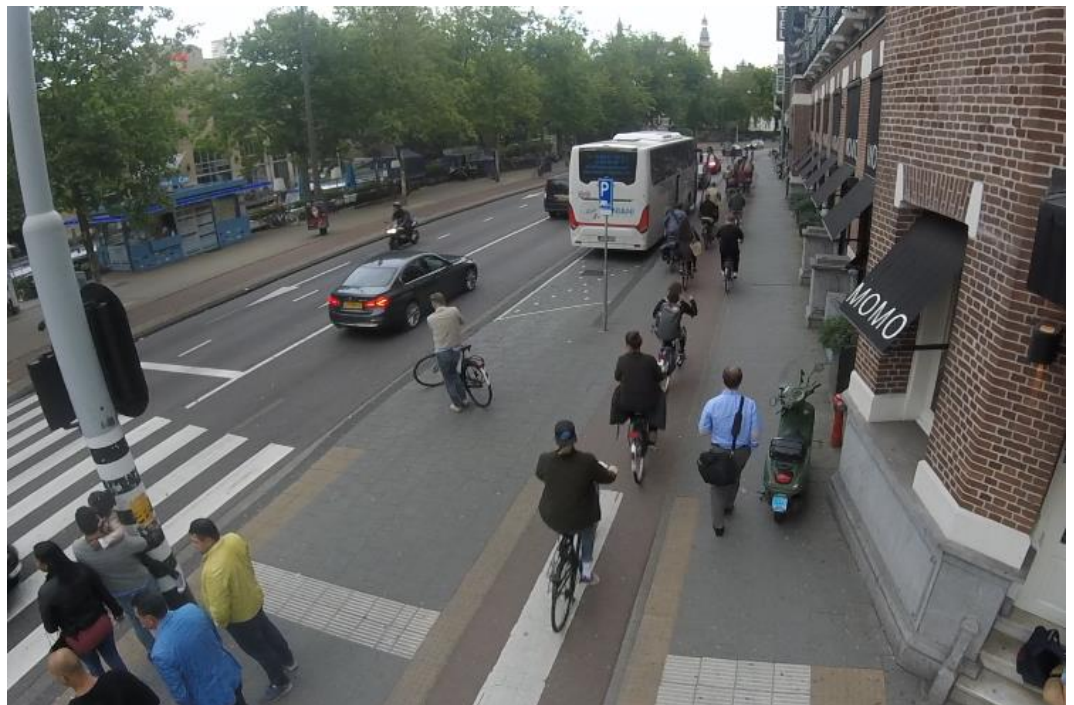
Het gedrag van fietsers nabij trottoirbanden wordt gedefinieerd als een 'fietser op de stoep'. In dit verslag wordt hiervoor ook de Engelstalige afkorting COS (Cyclist On Sidewalk) gebruikt zoals die geïntroduceerd is in het werk van Janssen.

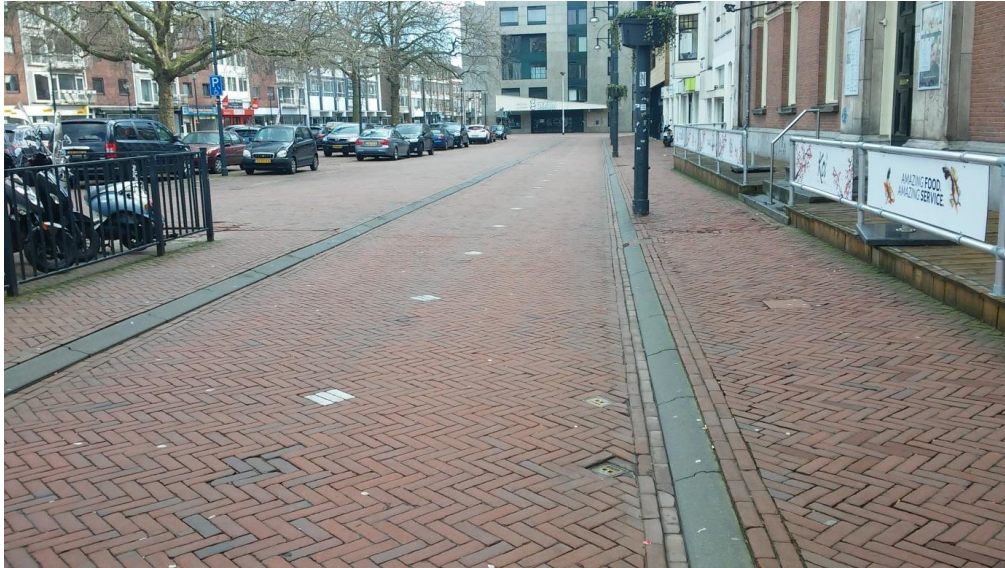
## Arnhem – Lombardsteeg

| Lombardsteeg | |
|---|---|
| Type rand | Diagonaal |

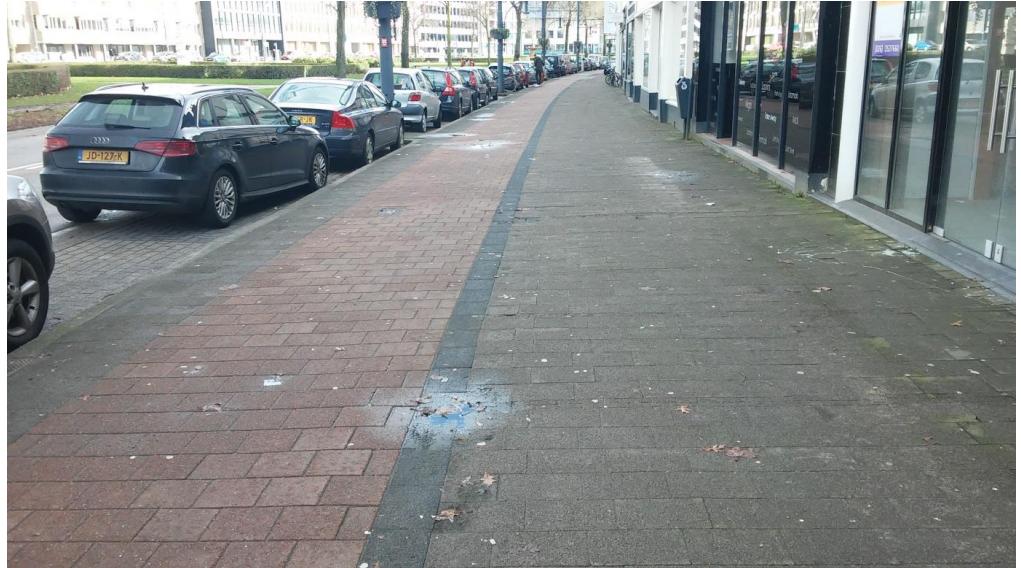
### 5.1.2 Arnhem – Jansbinnensingel

| Jansbinnensingel | |
|---|---|
| Type rand | Horizontaal |

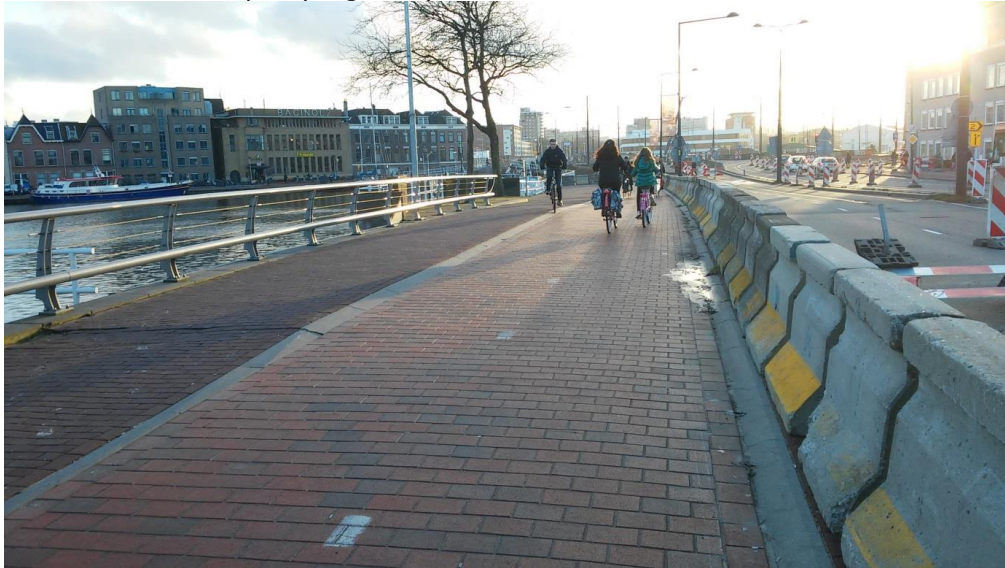
#### Delft – Zuidwal fietspad (diagonaal)

| Zuidwal Fietspad | |
|---|---|
| Type rand | Diagonaal |

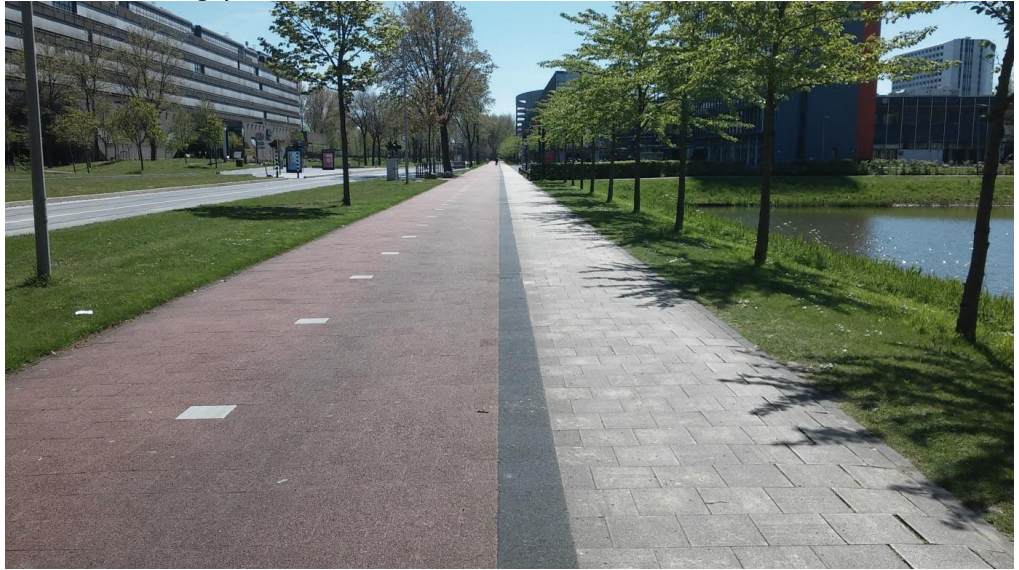
5.1.4 *Delft – Mekelweg (horizontaal)*

| Mekelweg | |
|---|---|
| Type rand | Horizontaal |

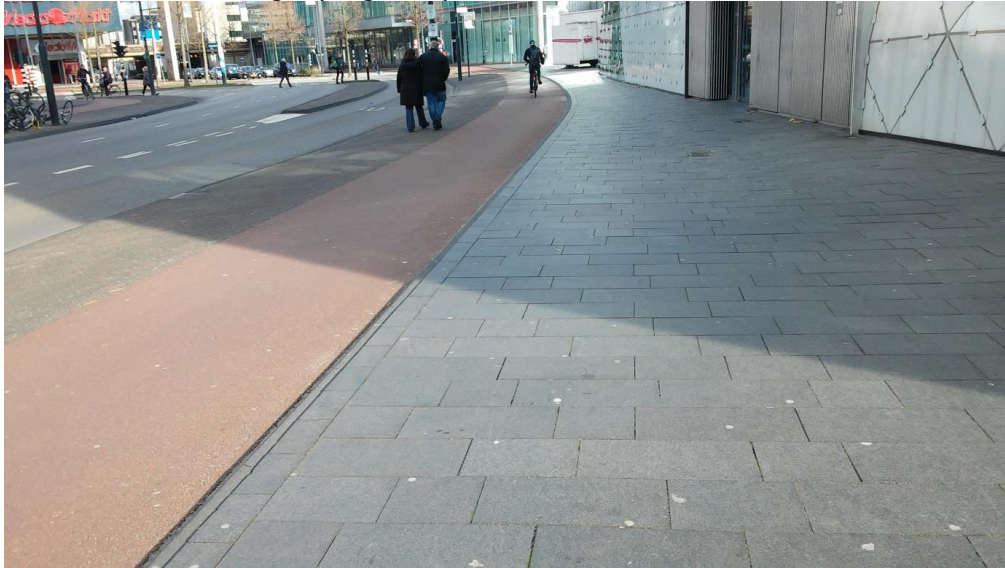
#### Eindhoven – Emmasingel (diagonaal)

| Emmasingel | |
|---|---|
| Type rand | Diagonaal |

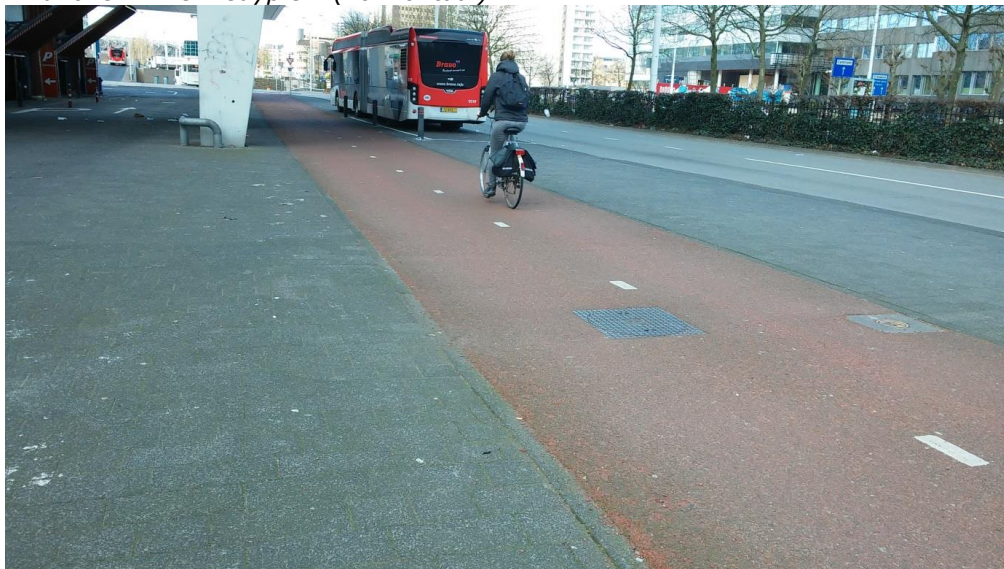
*Eindhoven – Kennedyplein (horizontaal)*

| Kennedyplein | |
|---|---|
| Type rand | Horizontaal |

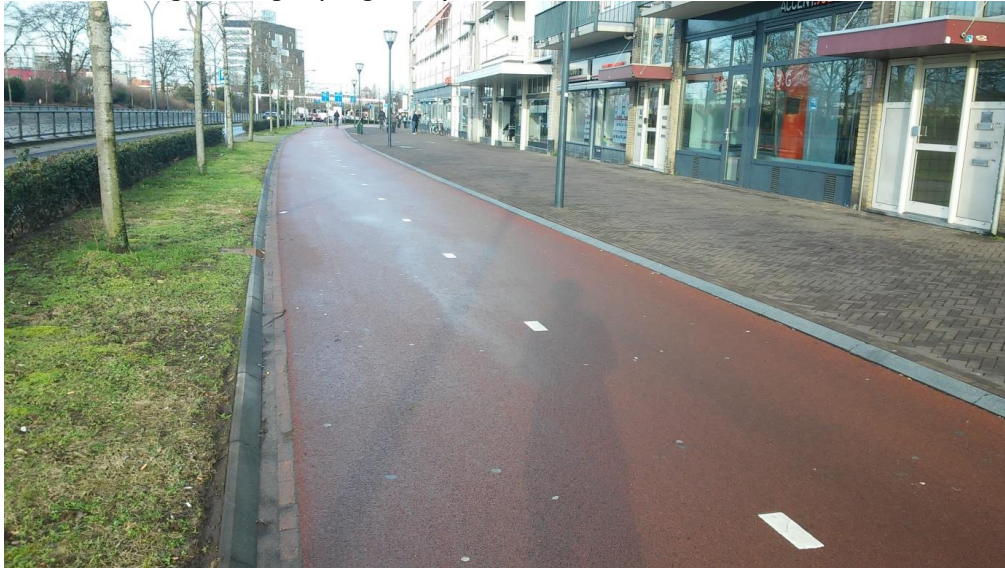
## Venlo – Koninginnesingel (diagonaal)

| Koninginnesingel | |
|---|---|
| Type rand | Diagonaal |

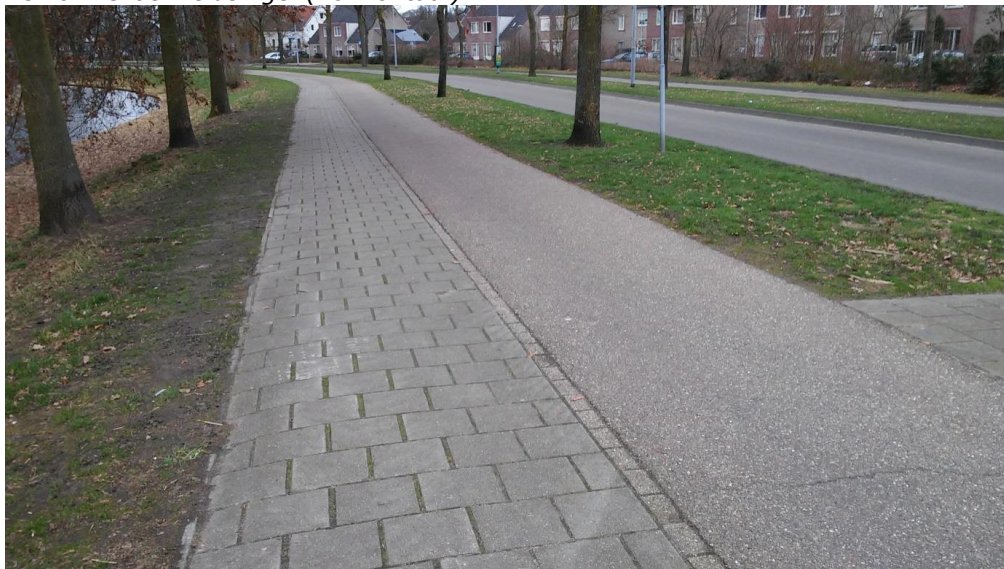
## Venlo – Groenveldsingel (horizontaal)

| Groenveldsingel | |
|---|---|
| Type rand | Horizontaal |

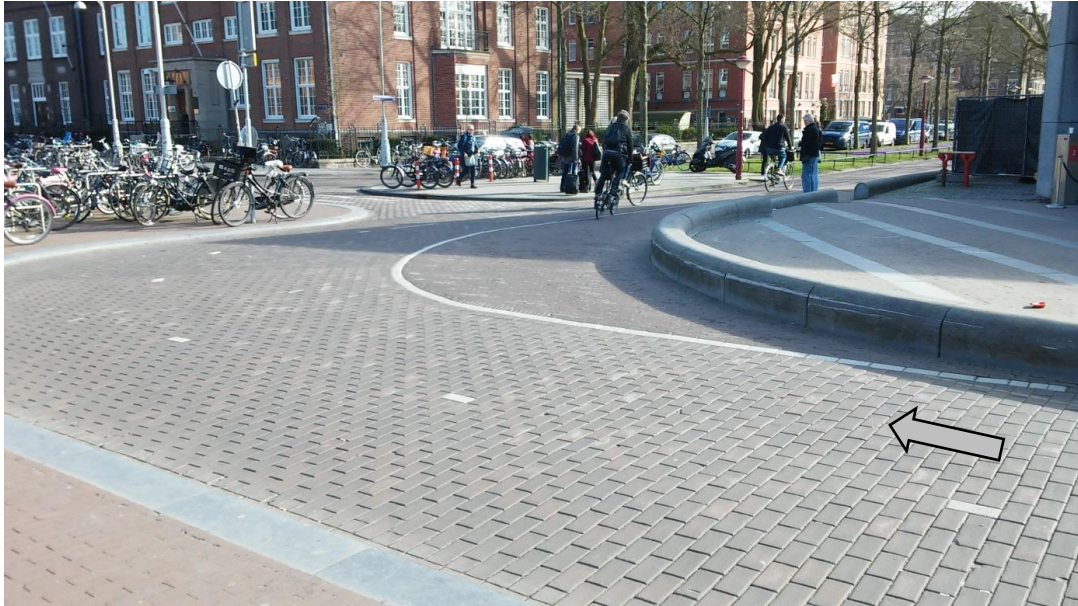
## 6.1 Museumplein

| Museumplein | |
|---|---|
| Type rand | Horizontaal |
| Observaties en opmerkingen | <p>In deze bocht is het fietsen op de stoep geen uitzondering meer. Verreweg het grootste deel van de fietsers snijdt hier de bocht af bij het afslaan naar rechts. Er zijn weinig voetgangers aanwezig waardoor de fietsers ook ruim de mogelijkheid hebben om over de stoep te fietsen. Zodra er een voetganger in de buurt was werd hier omheen gefietst. Onveilige situaties deden zich niet voor. COS kwam vooral voor bij druktes en grote groepen fietsers (voorbeeld doet volgen).</p> <p>Bij de fietsers uit de tegengestelde richting komt vrijwel iedereen bij het nemen van de bocht op de verkeerde rijstrook, 5% kwam zelfs nog op het voetpad.</p> |

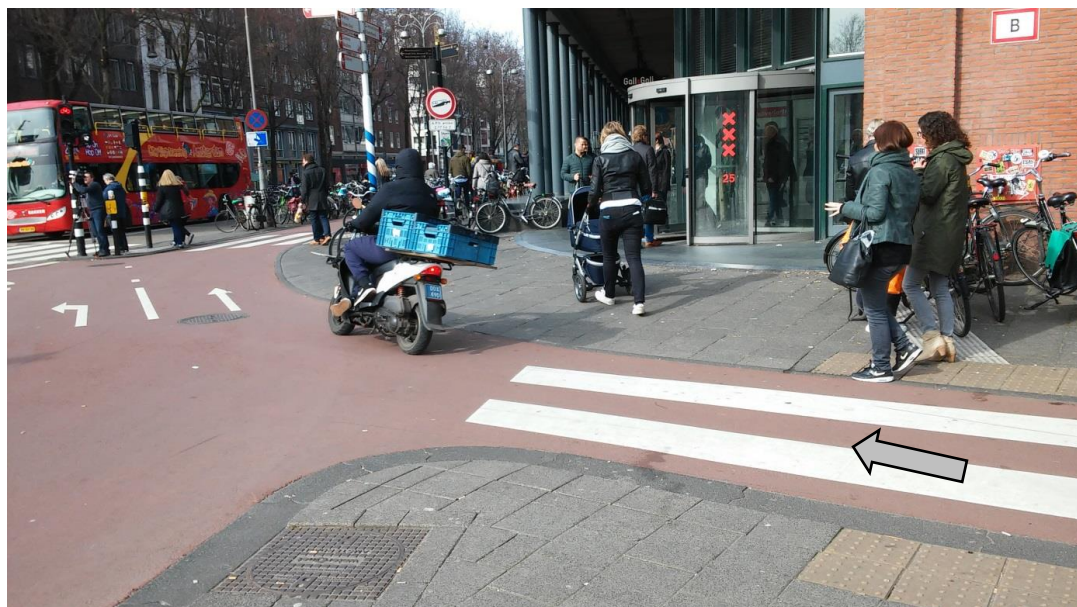
## 6.2 Jodenbreestraat

| Jodenbreestraat | |
|---|---|
| Type rand | Horizontaal |
| Observaties en opmerkingen | Ondanks de horizontale rand komt COS hier amper voor. Door de drukte van voetgangers en een aantal obstakels is het niet veilig of voordelig om de bocht af te snijden. Door het stoplicht dat aan dit punt voorafgaat, komen er soms grote stromen met voetgangers voorbij. Door deze drukte matigen fietsers hun snelheid of stappen zelfs af indien ze niet verder kunnen. Indien een fietser op het voetpad kwam, was dit in de meeste gevallen om kort uit te wijken voor een fietser en/of voetganger. |

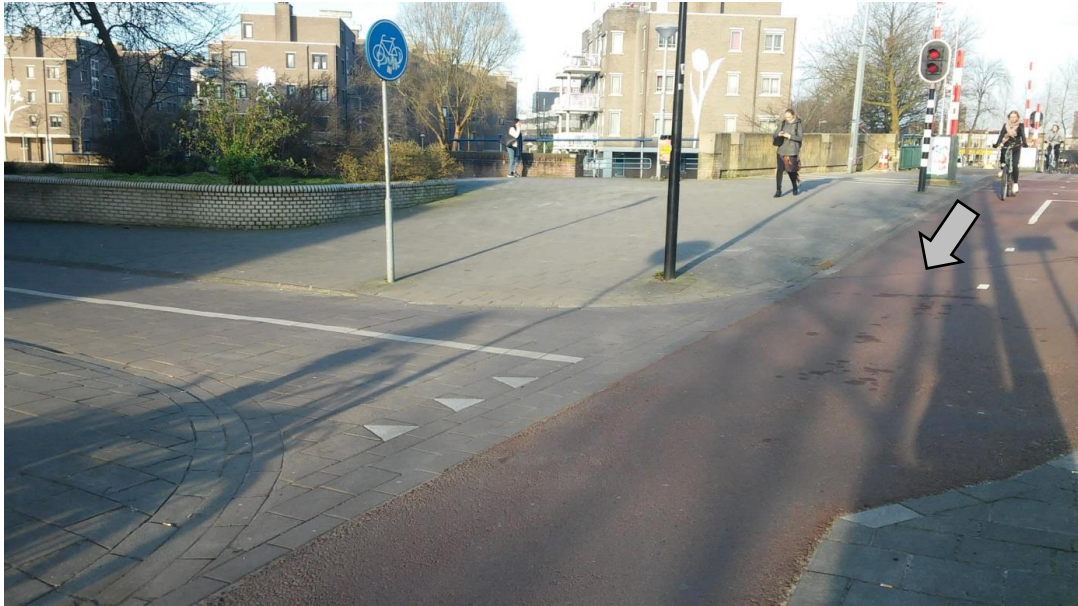
### 6.3 Tweede Hugo de Grootstraat

| Tweede Hugo de Grootstraat | |
|---|---|
| Type rand | Diagonaal |
| Observaties en opmerkingen | De meeste fietsers gaan in deze situatie rechtdoor, een ander deel slaat rechtsaf (focus van deze observatie). Er zijn op dit punt zeer weinig voetgangers aanwezig. COS komt weinig voor, en de schuine rand lijkt goed te functioneren in het scheiden van het fiets- en voetpad. |

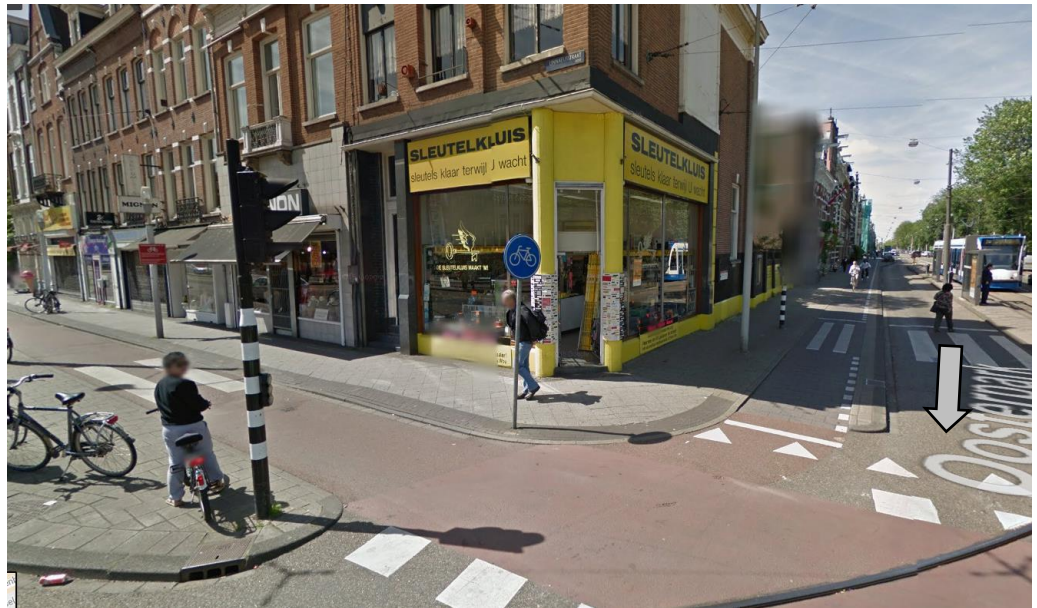
## 6.4 Linnaeusstraat - Oosterpark

| Linnaeusstraat - Oosterpark | |
|---|---|
| Type rand | Verticaal |

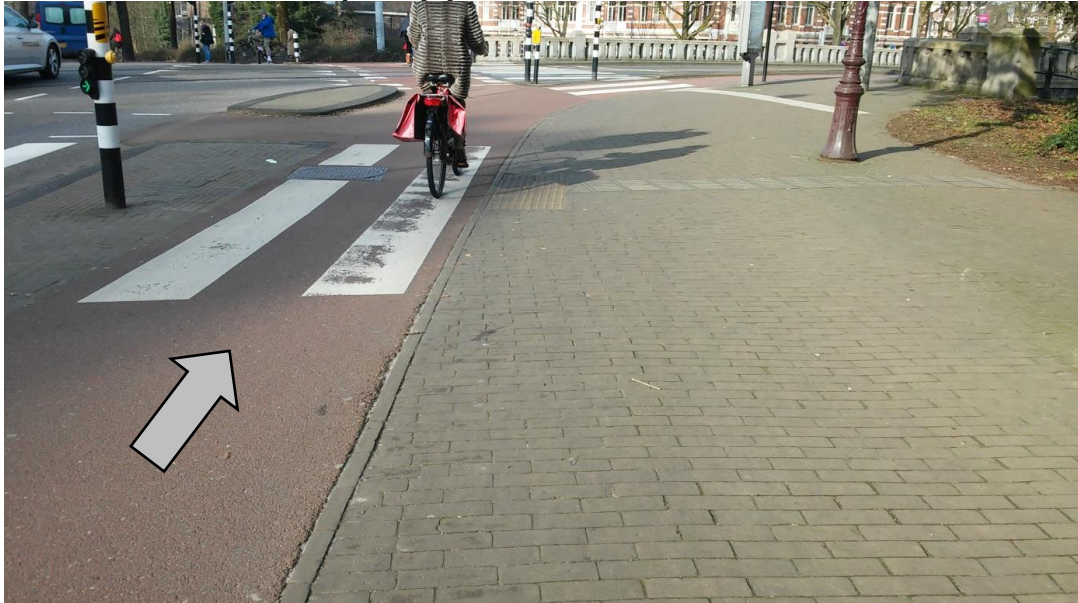
**Mauritskade – Alexanderplein (1)**

| <b>Mauritskade – Alexanderplein (1)</b> | |
|---|---|
| <b>Type rand</b> | Horizontaal |
| <b>Observaties en opmerkingen</b> | In deze situatie komt COS amper voor. Verwacht was dat deze locatie veel meer COS had aangezien de vlakke rand uitnodigt tot het fietsen op de stoep. De hoge rand op de brug maakt het echter onaantrekkelijk om weer terug op het fietspad te komen. Daarnaast is het opstelvak voor het stoplicht vrij ruim waardoor fietsers die afslaan er nog rechts langs kunnen. |

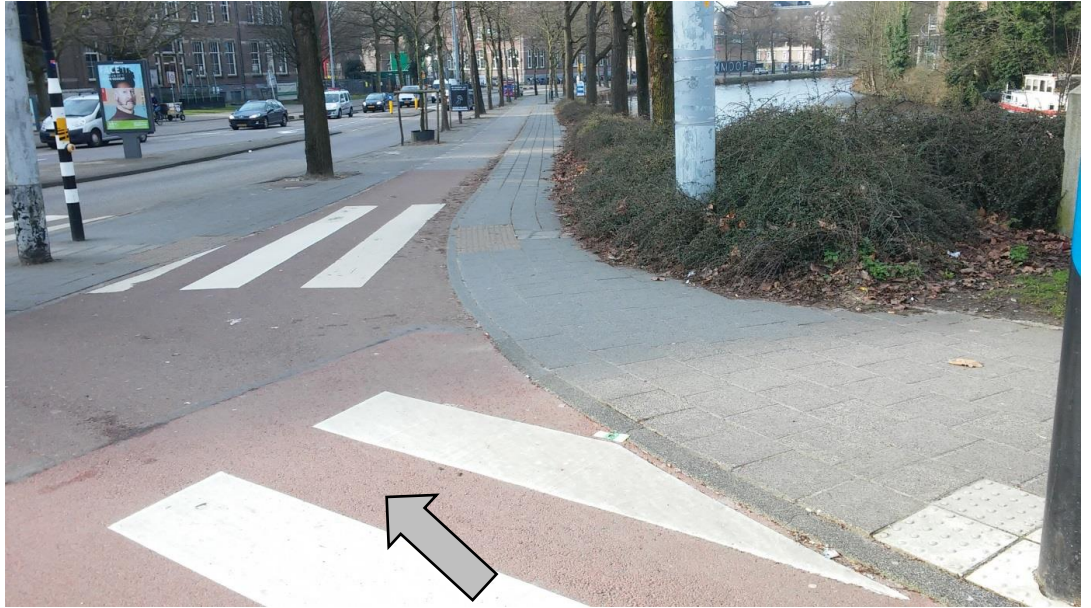
## 6.6 Mauritskade – Alexanderplein (2)

| Mauritskade - Alexanderplein (2) | |
|---|---|
| Type rand | Horizontaal |
| Observaties en opmerkingen | Bij deze bocht is er geen enkele fietser over de stoep gegaan. Dit kan verschillende redenen hebben. Enerzijds is het voetpad een stuk smaller, anderzijds is het veel rustiger waardoor er geen voordeel is tot het fietsen op de stoep. |

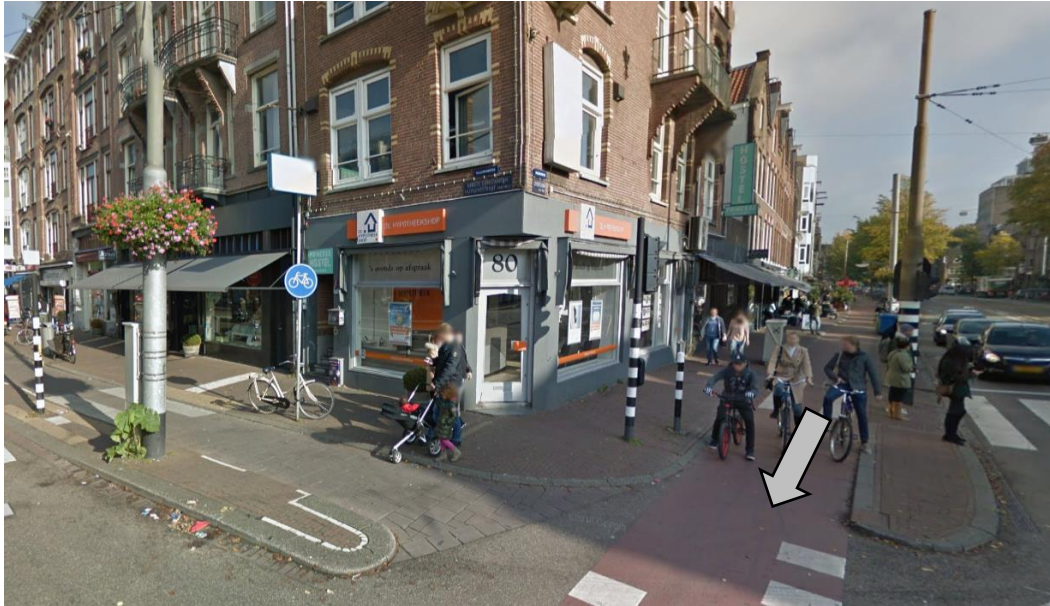
## 6.7 Overtoom - 1e Constantijn Huygensstraat (1)

| Overtoom - 1 <sup>e</sup> Constantijn Huygensstraat (1) | |
|---|---|
| Type rand | Diagonaal |

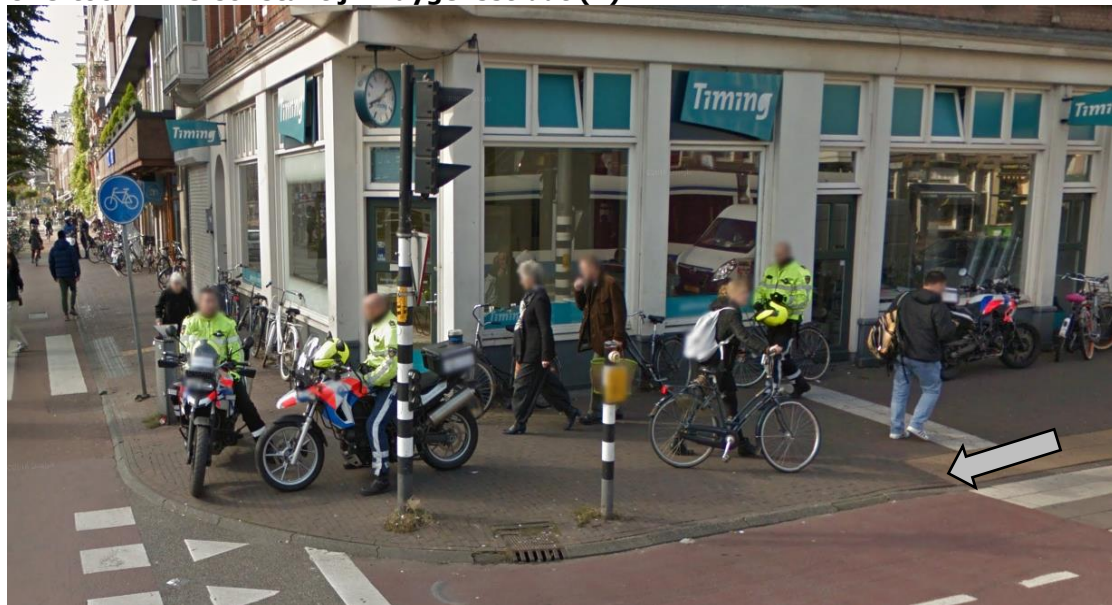
**Overtoom - 1e Constantijn Huygensstraat (2)**

| <b>Overtoom - 1<sup>e</sup> Constantijn Huygensstraat (2)</b> | |
|---|---|
| <b>Type rand</b> | Diagonaal |

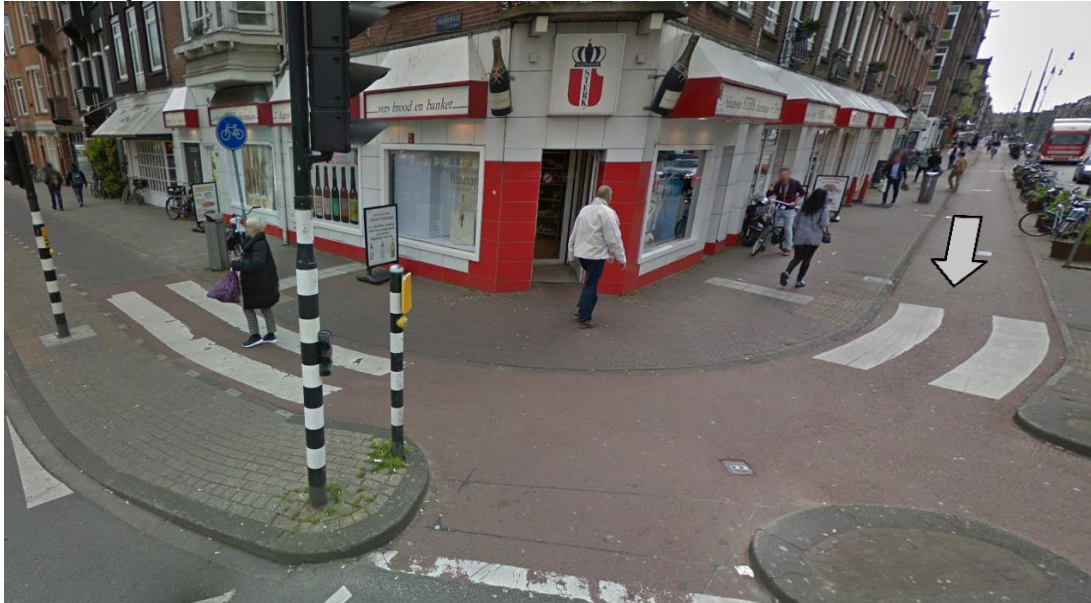
## De Clercqstraat – Nassaukade

| Mauritskade - Alexanderplein (2) | |
|---|---|
| Type rand | Diagonaal (in de bocht horizontaal) |

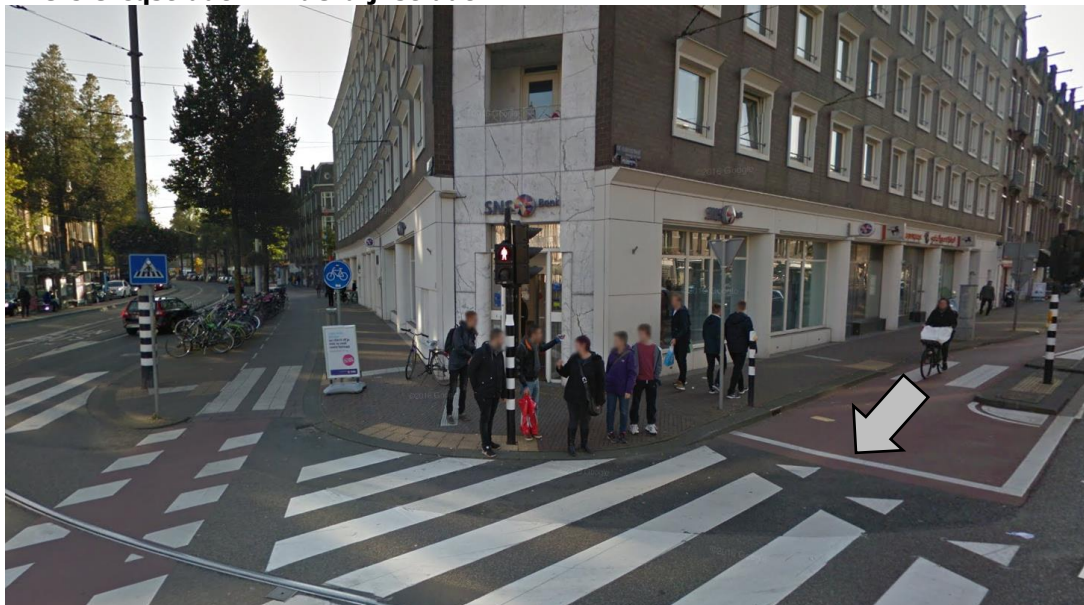
**De Clercqstraat – Bilderdijkstraat**

| <b>De Clercqstraat - Bilderdijkstraat</b> | |
|---|---|
| <b>Type rand</b> | Verticaal |

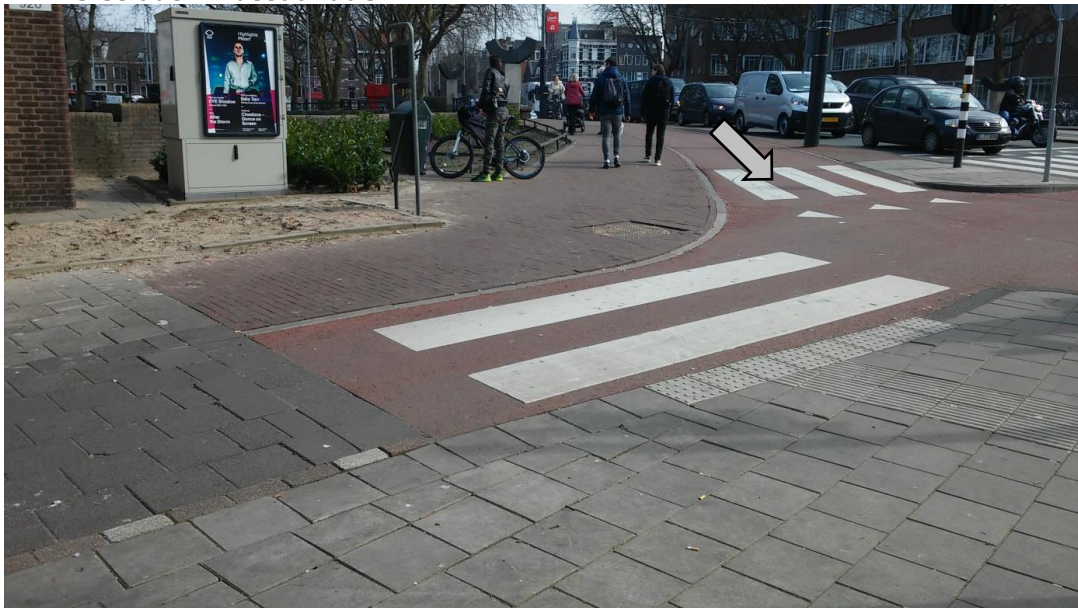
**Kinkerstraat – Nassaukade**

| <b>Kinkerstraat - Nassaukade</b> | |
|---|---|
| <b>Type rand</b> | Horizontaal |

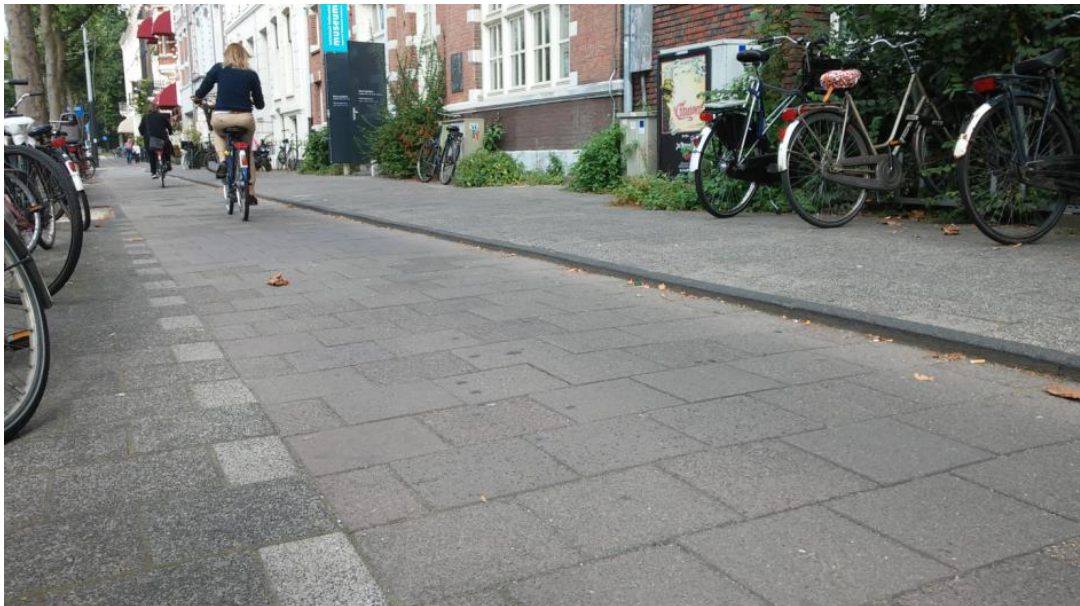
### 7.1.1 Situatie 1 – Plantage middenlaan

Plantage middenlaan is een locatie met een recht stuk weg waarbij over de gehele lengte een verticale rand ligt.

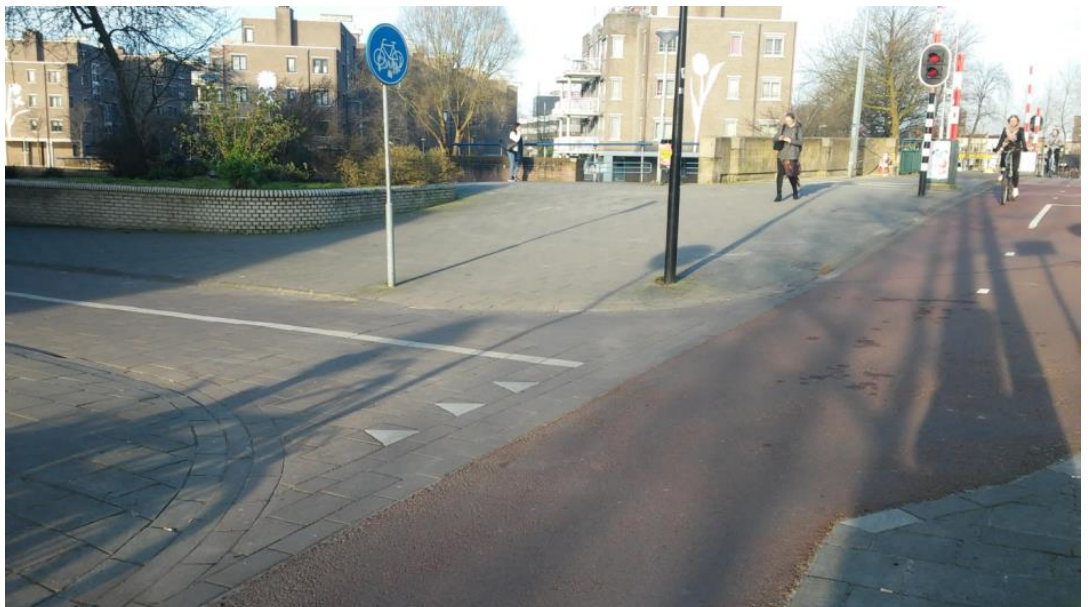
### 7.1.2 Situatie 2 – Tweede Hugo de Grootstraat

Bij deze situatie gaat het om de bocht die een fietser moet maken om rechtsaf te slaan. Daarnaast heeft deze locatie over de gehele lengte een diagonale rand.

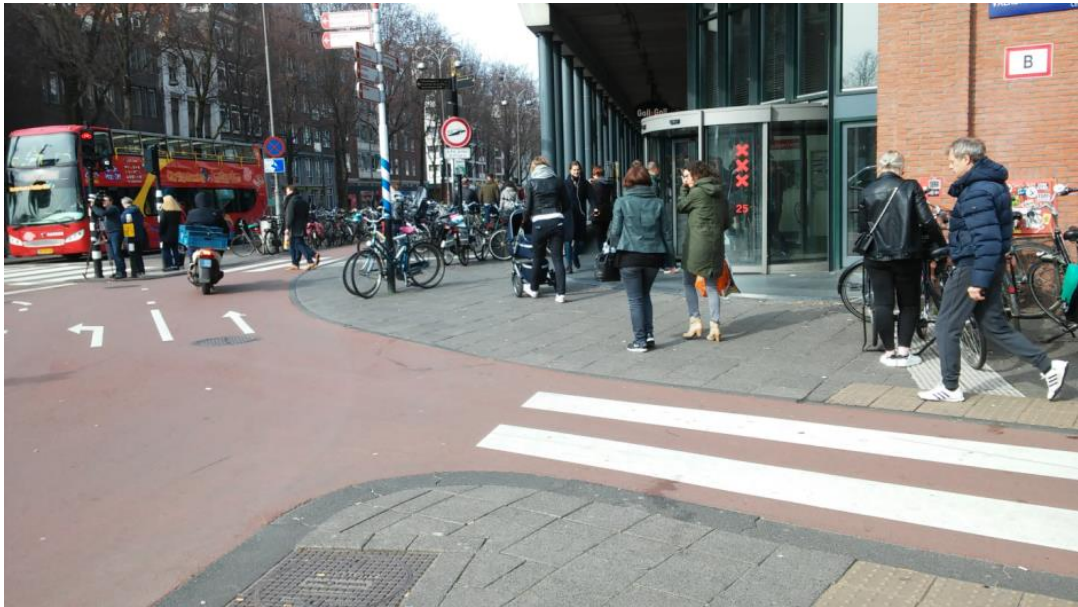
*Situatie 3 – Jodenbreestraat*

Bij de Jodenbreestraat gaat het om een bocht en deel van een kruispunt. De drukte van zowel fietser als voetganger speelt hier een grote rol. Daarnaast is over de gehele lengte van het fietspad een horizontale (vlakke) scheiding te zien.

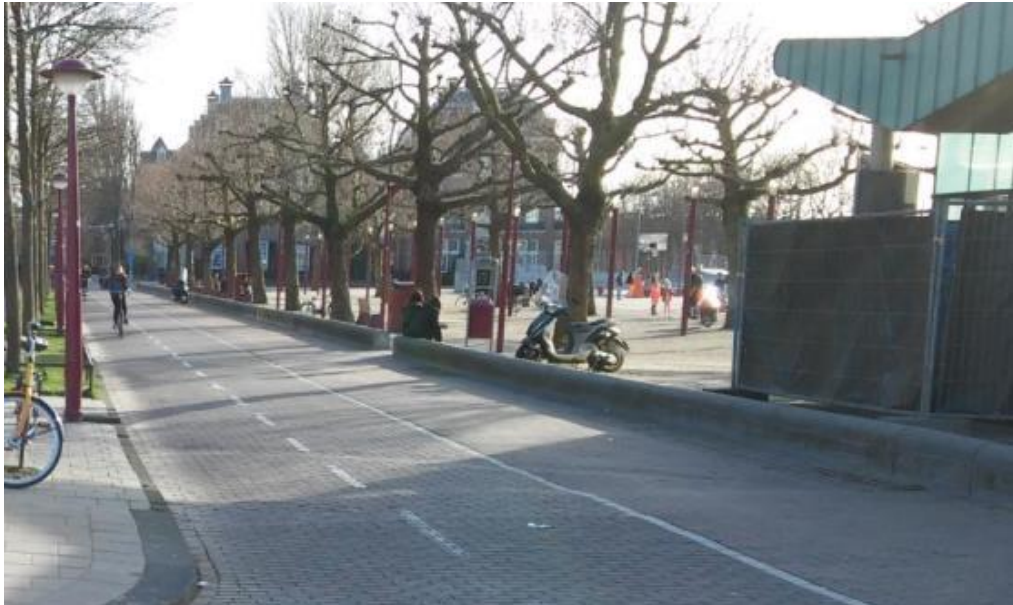
## 7.1.4 Situatie 4 – Museumplein

In deze situatie gaat het om een recht stuk weg met een vlakke scheiding. Er is weinig verkeer aanwezig en het materiaalverschil is beperkt.

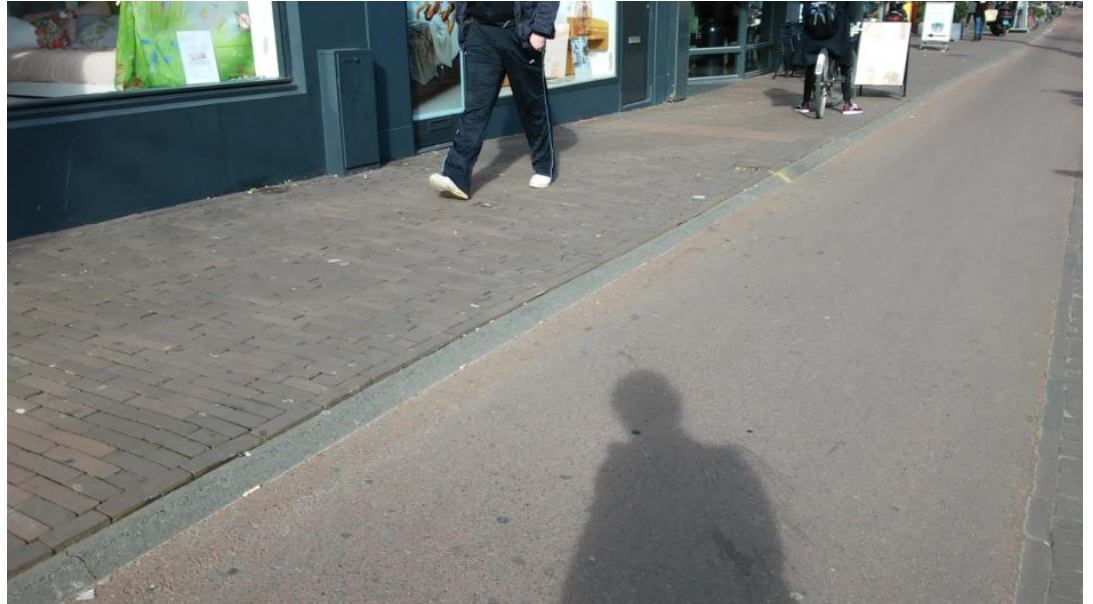
7.1.5 *Situatie 5 – Overtoom*

In deze situatie is een recht stuk weg te zien met een diagonale rand. De overtoom kenmerkt zich over het algemeen als een zeer druk belopen en befietste straat, relatief smal, en met veel objecten op het trottoir.

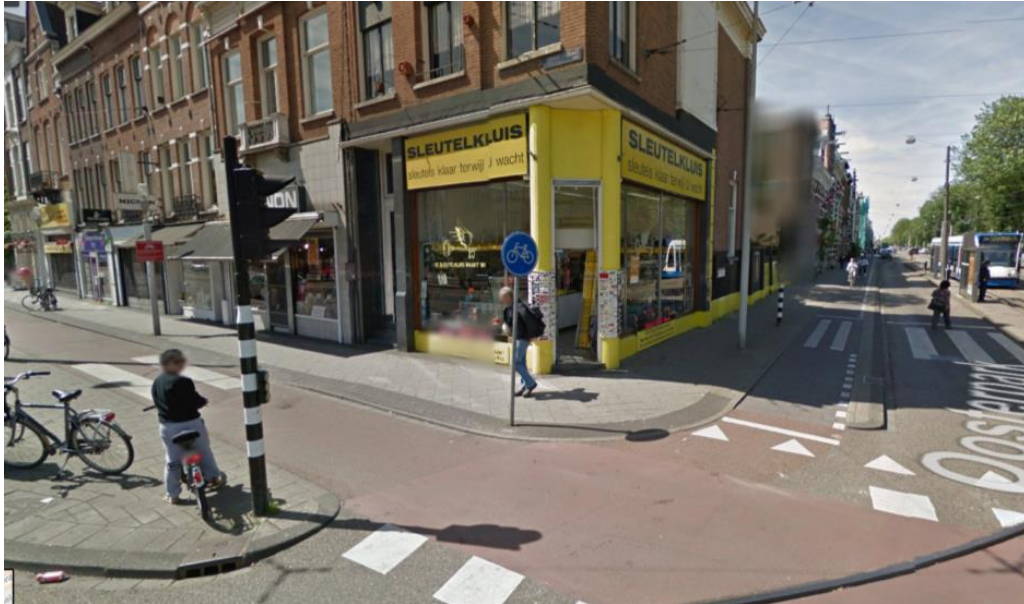
## Situatie 6 – Oosterpark

Deze situatie rond het Oosterpark is een voorbeeld van een typisch kruispunt met verticale randen in Amsterdam. Over de lengtes is er dus een verticale rand te zien. Ter hoogte van het zebrapad verandert de verticale rand in een horizontale rand. Ook in de bocht zelf is de rand horizontaal.

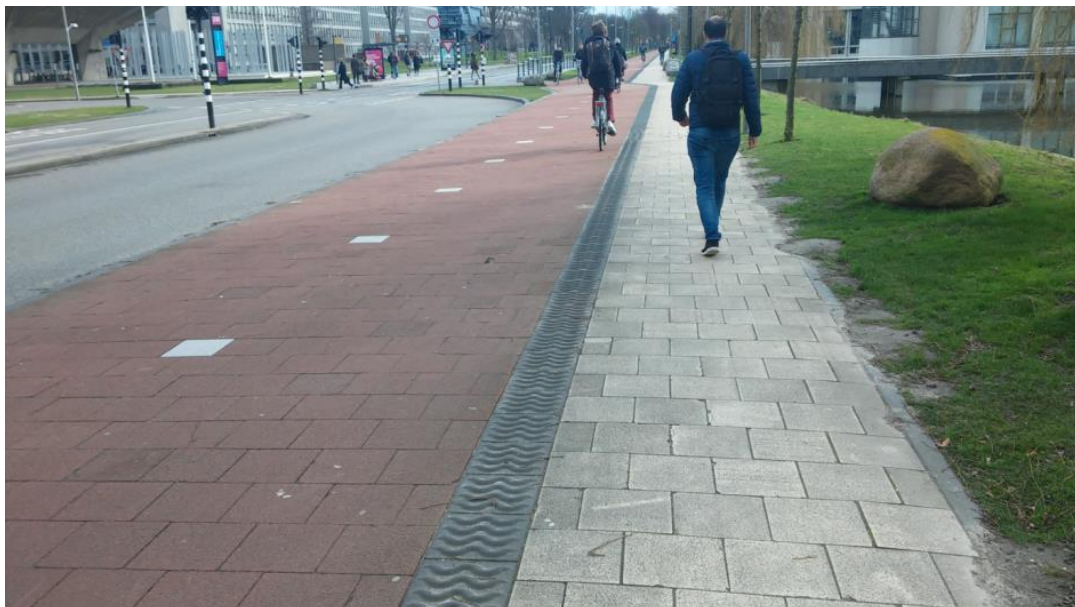
### 7.1.7 Situatie 7 – Mekelpark, Delft

Bij de situatie in Delft is een uitzonderlijke variant te zien. Het gaat hierbij om een recht stuk weg met een horizontale scheiding waarbij gebruik is gemaakt van een ribbelstrook.

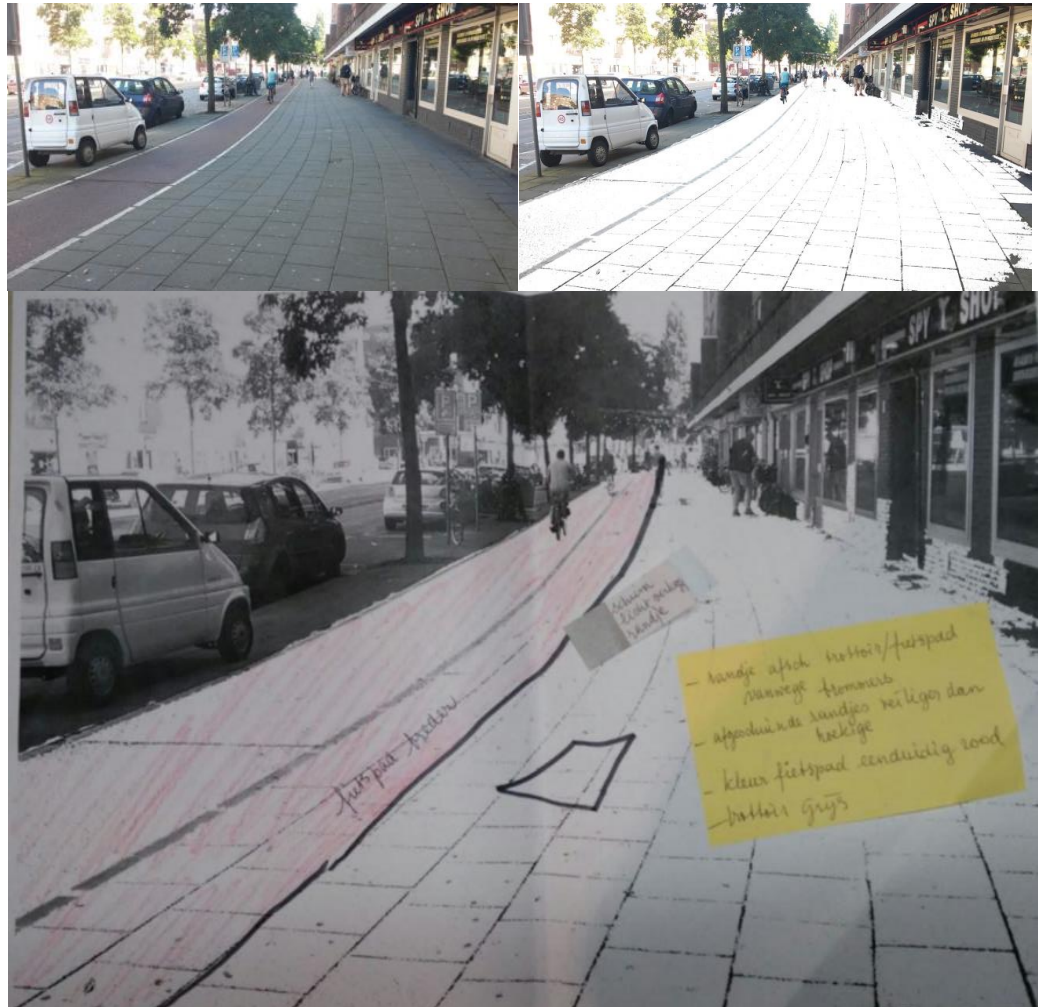
## Situatie 1

| Type rand | Ribbel (4x)<br>Schuine rand<br>Verticale rand<br>Afwateringsrooster als scheiding |
| Kleur rand | Afwijkend van fietspad/voetpad |

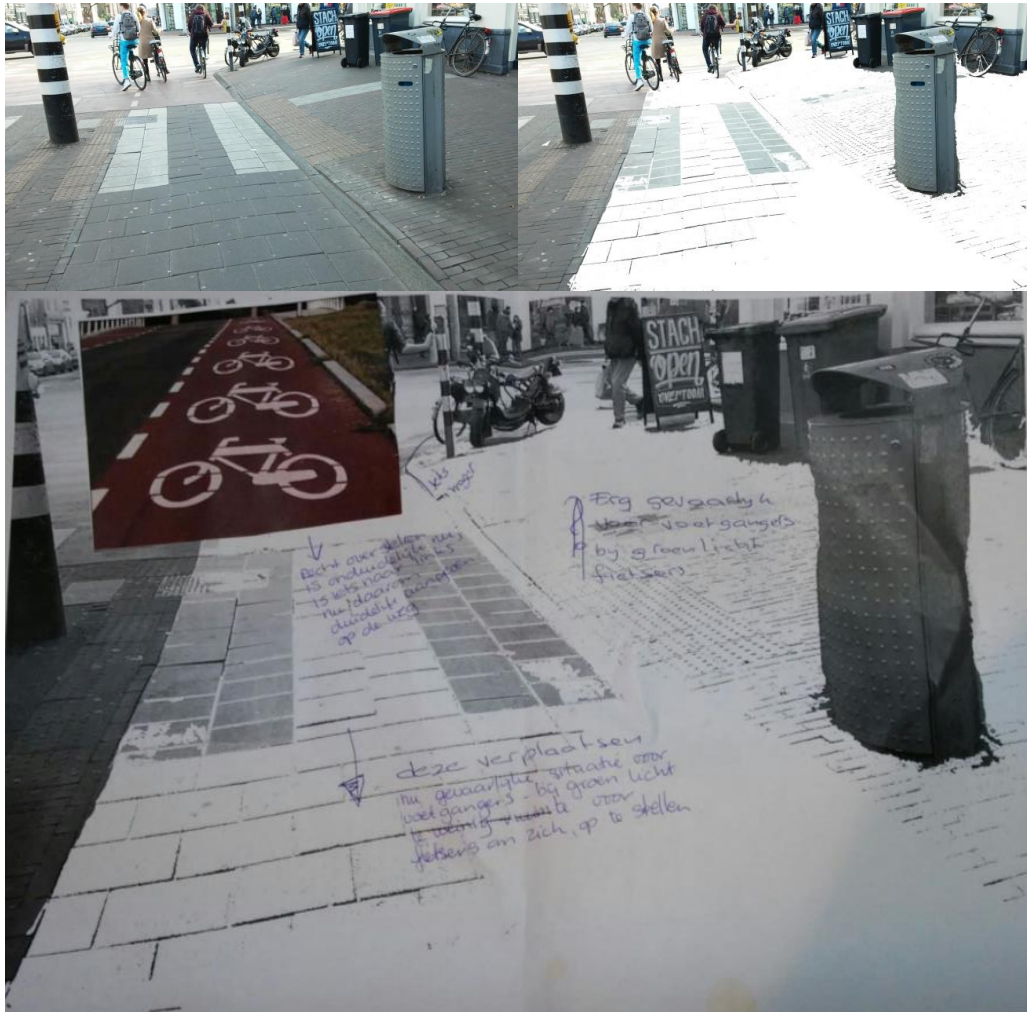
## Situatie 2

| Type rand | Rond<br>Lage verticale rand (2x)<br>Schuin (2x) |
| Kleur rand | Afwijkend van fietspad/voetpad |
