## **Verkeersveiligheid van trottoirbanden**

Vervolgonderzoek

| Datum | 31 maart 2017 |

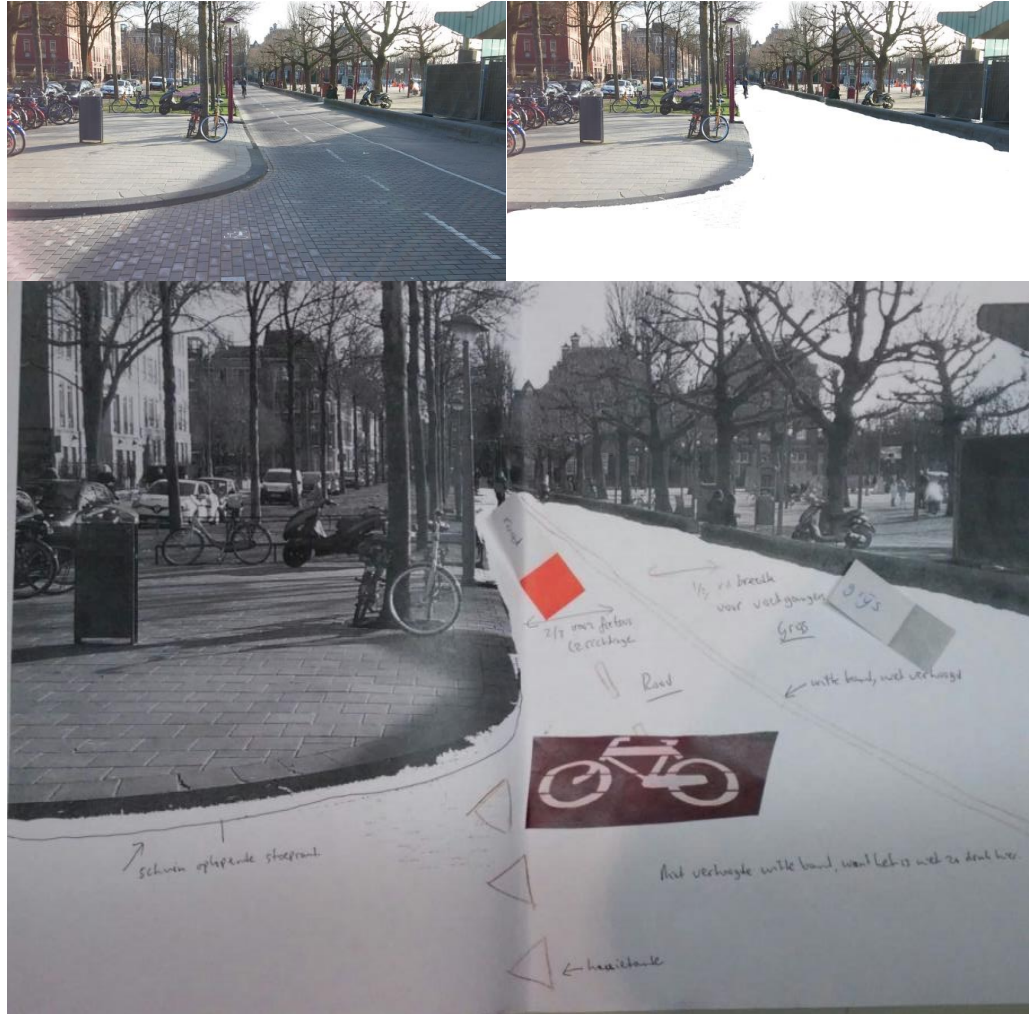
## Situatie 3

| Type rand | Rond<br>Wit reflecterende ribbelrand<br>Ribbelstrook (3x)<br>Witte lage rand |
| Kleur rand | Afwijkend van fietspad/voetpad |

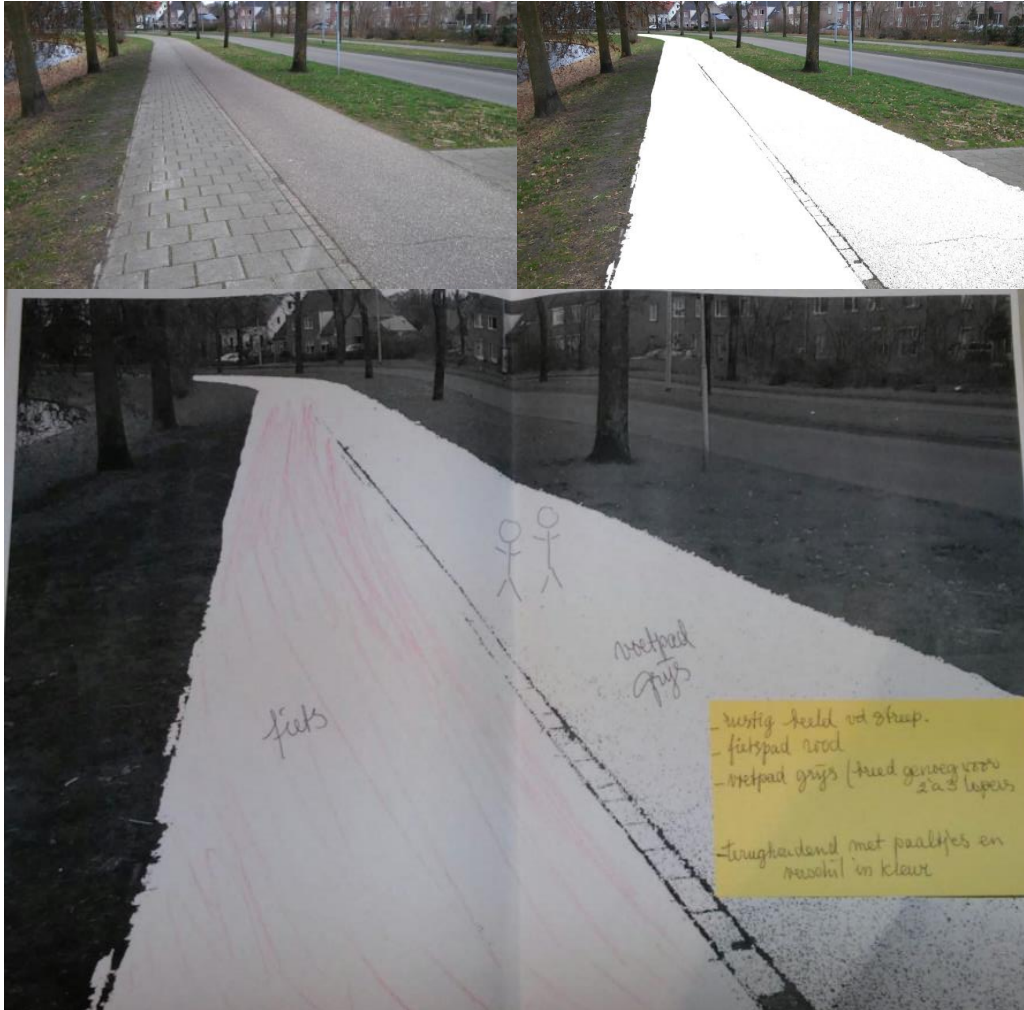
## Situatie 4

| Type rand | Ribbelrand (2x)<br>Vlakke rand (2x)<br>Rand dmv gootje voor afwatering |
| Kleur rand | Afwijkend van fietspad/voetpad.<br>Afwijkend en fel<br>Wit |
| Overig | LED-lampjes tussen fiets en voetpad.<br>Markeringslijnen aan weerszijden fietspad<br>Fietzers scheiden door middel van reflecterende witte lijn.<br>Terughoudend met paaltjes<br>Vlakke rand bij rustige locaties<br>In rustige of parkachtige gebieden voldoet de ribbelrand om mensen te scheiden. |

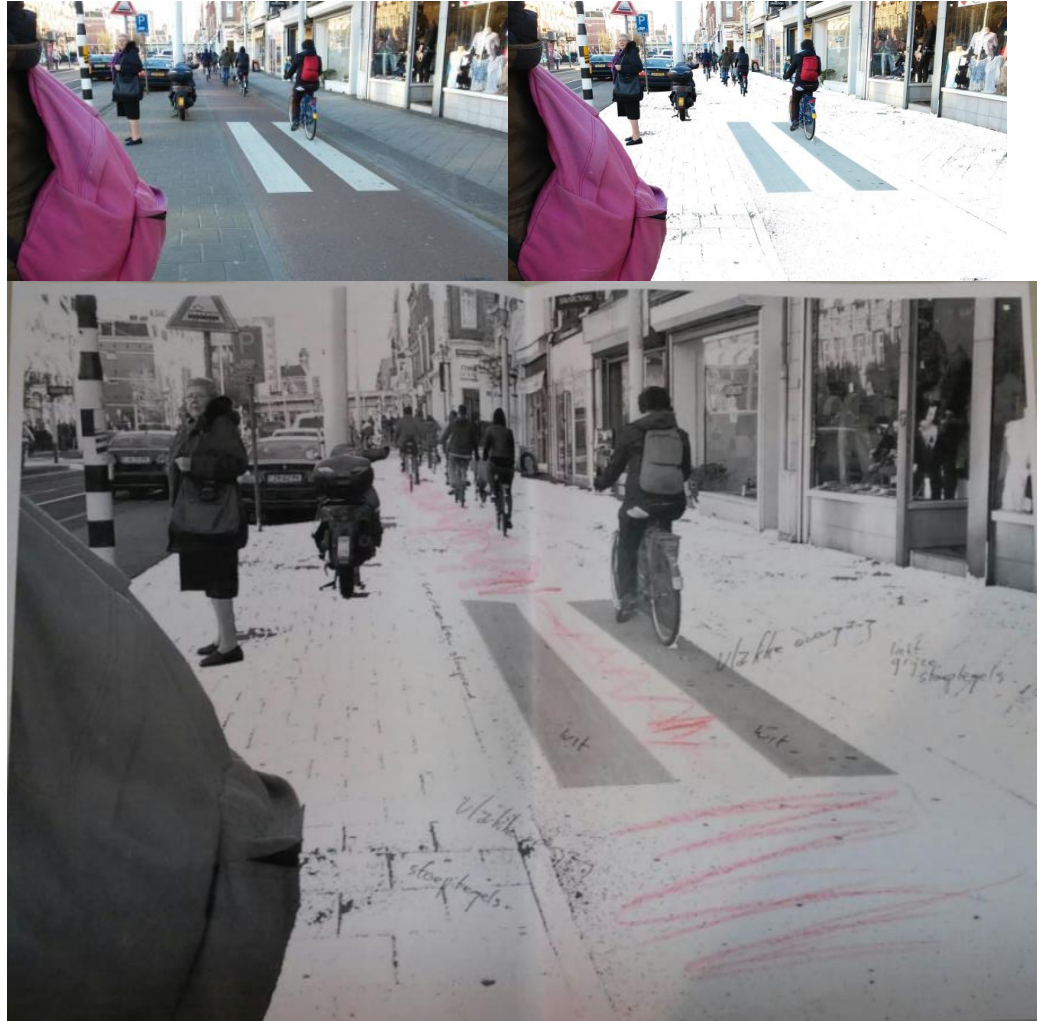
## Situatie 5

| Type rand | Ribbelrand (2x)<br>Schuine rand (2x)<br>Lage verticale rand (2x) |
| Kleur rand | Afwijkend van fietspad/voetpad. |

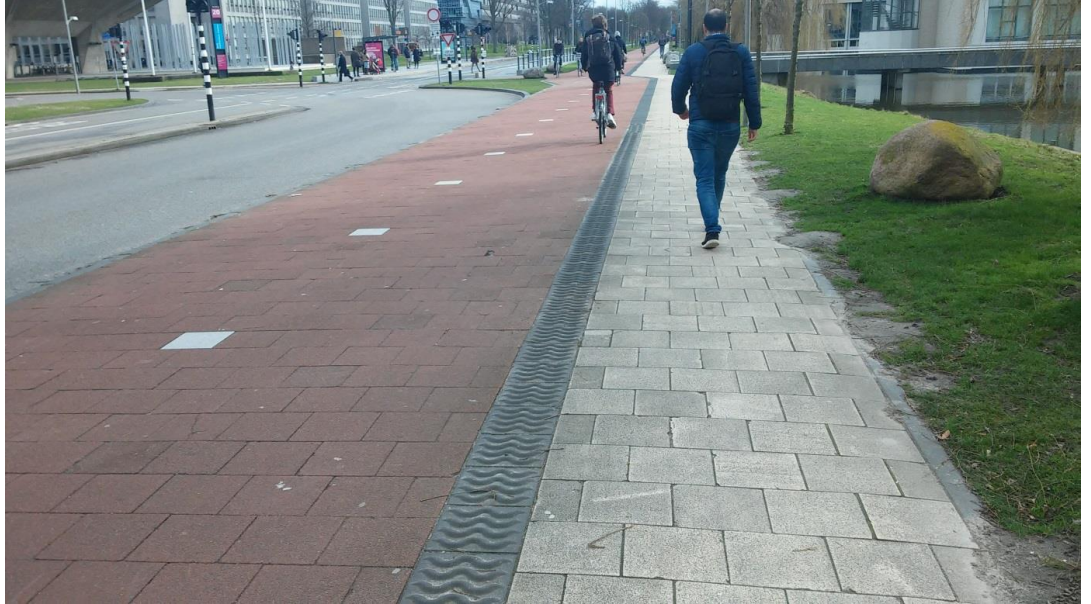
**Mekelweg (ribbel), Delft**

| <b>Mekelweg, Delft</b> | |
|---|---|
| <b>Type rand</b> | Horizontaal |

De ribbelstrook werkt goed als scheidingselement. In het half uur dat er geobserveerd was er maar 1 COS. In deze situatie was de fietser alleen en kwam er ook geen voetganger in de buurt. De 3 situaties waarin een voetganger op het fietspad kwam gebeurde altijd in combinatie met andere voetgangers. Het voetpad was in dit geval te smal om met 2-3 personen naast elkaar te lopen. Eén van de drie week dan uit naar het fietspad.

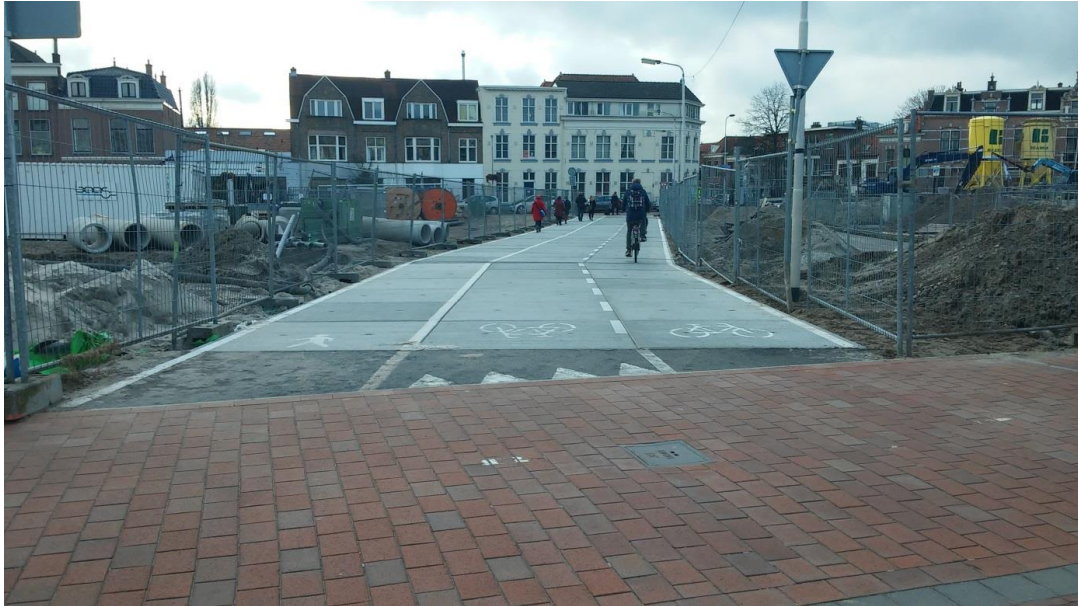
## 8.4 Tijdelijke verbinding station Delft

| Tijdelijke verbinding station Delft | |
|---|---|
| Type rand | Horizontaal |
