EVALUATIE PROEF FIETSREGIS- TRATIETAGS AMSTERDAM

- eindrapport -

Amsterdam, november 2005
RegioPlan publicatienr. 1294

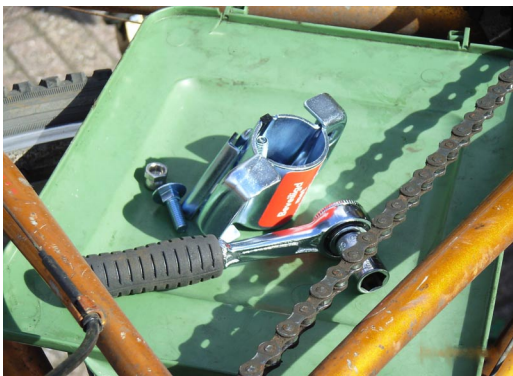
Als uit de controle op het framenummer blijkt dat de fiets niet van diefstal afkomstig is, monteert een derde medewerker de fietsregistratietag op de staande buis, onder het zadel. Dit gebeurt met vier boutjes en afbreekmoertjes. De feitelijke montage neemt drie tot vier minuten in beslag. De fietsbezitter ontvangt een registratiekaartje met fietsgegevens, framenummer en tagnummer in cijfers en barcode. Hiervoor wordt een sticker gebruikt.

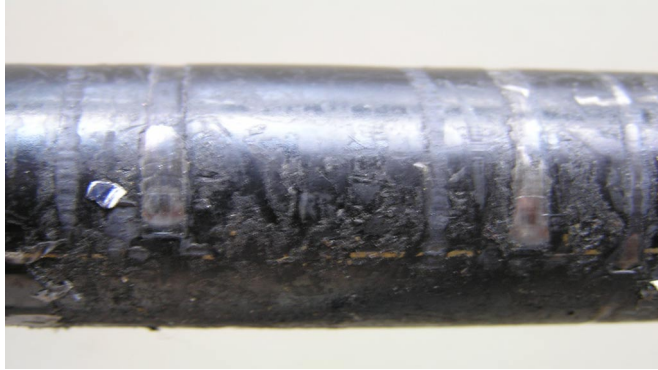
De groeven ontstaan alleen als de fietsregistratietag op de juiste wijze wordt gemonteerd. Deze wordt handvast gezet, en daarna een kwartslag gedraaid. Twee nokjes (mesjes) trekken daarbij twee voren in het metaal van de framebuis.

Het montageteam heeft ondervonden dat de fietsregistratietag met eenvoudig gereedschap snel van fietsen verwijderd kan worden. Indien dit gebeurt, wordt dit zichtbaar door twee groeven in de lak van de fiets op de plaats waar de fietsregistratietag is bevestigd. Dit is essentieel voor de werking van het systeem. De zichtbare aanwezigheid van de groeven maakt

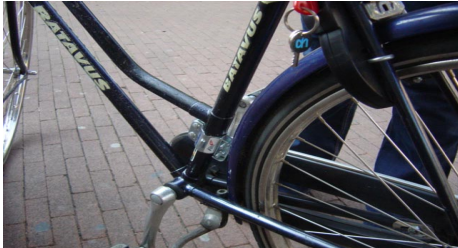
De fietsregistratietag zat op alle fietsen nog stevig gemonteerd, maar was niet bij alle fietsen op dezelfde plaats gemonteerd. Alternatieve plaatsen zijn de stuurstang en onderaan de verticale framebuis. Dit kwamen we vier keer tegen, naar ons gevoel meer dan incidenteel dus.
