Ontwerpvoorbeeld

Tweestrookrotonde met tweerichtingenfietspad
Harderwijk, hoofdweg

fietsberaad
CROW

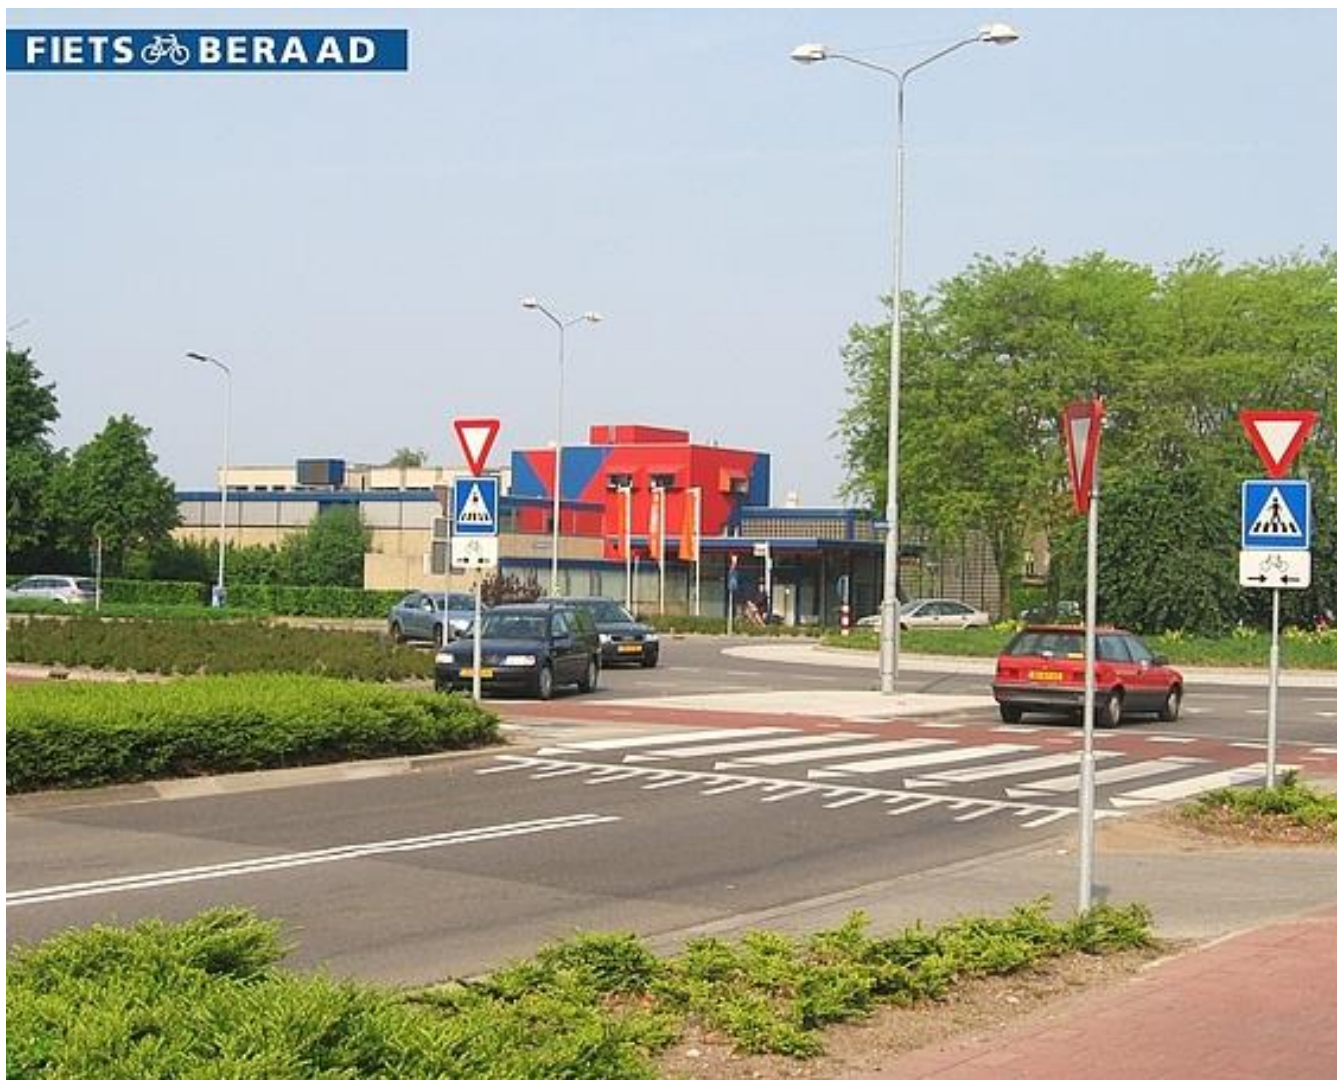
1. Tweestrookrotonde met tweerichtingenfietspad

Er gebeurden te veel ongevallen op deze tweestrooksrotonde met een fietsoversteek in twee richtingen. Met een drietal maatregelen is veiligheid vergroot, namelijk 1) de aanleg van een plateau, 2) vergroten van de afstand tussen oversteek en rotonde en 3) aanpassing van de pijlmarking voor automobilisten.

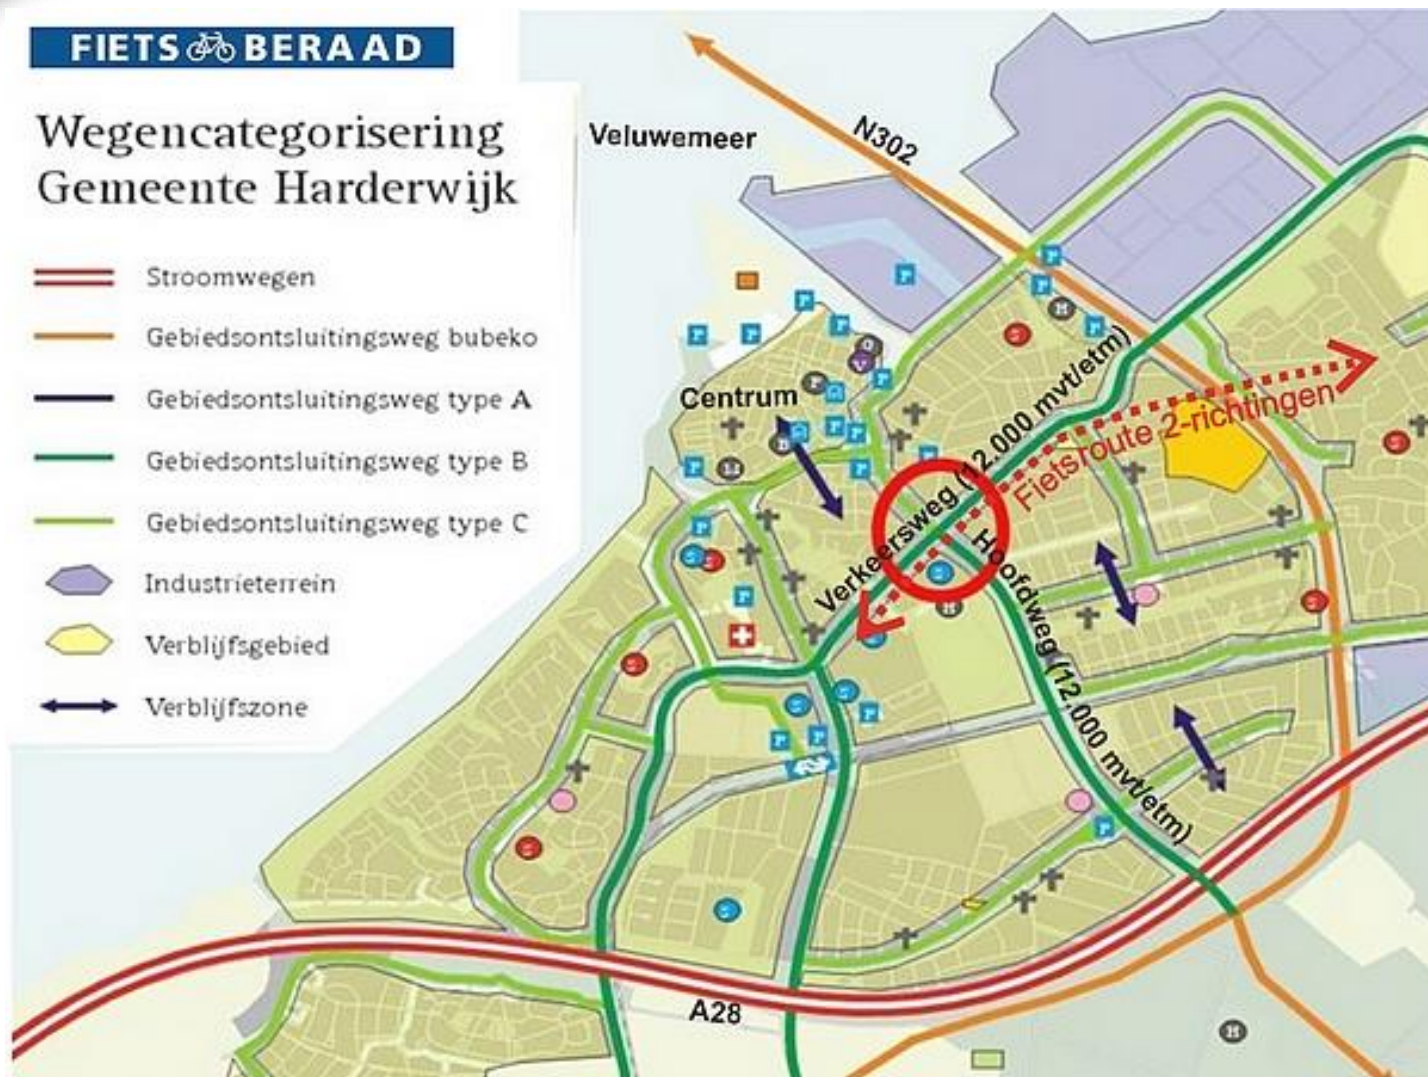
2. Locatie en intensteiten

De rotonde ligt aan de rand van het centrum, op een kruising van twee gebiedsontsluitingswegen. Per etmaal maken er ruim 20.000 motorvoertuigen gebruik van. Voor het fietsverkeer is vooral de route langs de Hoofdweg naar het centrum belangrijk. Daarnaast loopt langs de zuidzijde van de Verkeersweg een fietsroute in twee richtingen, die met name veel gebruikt wordt door scholieren.

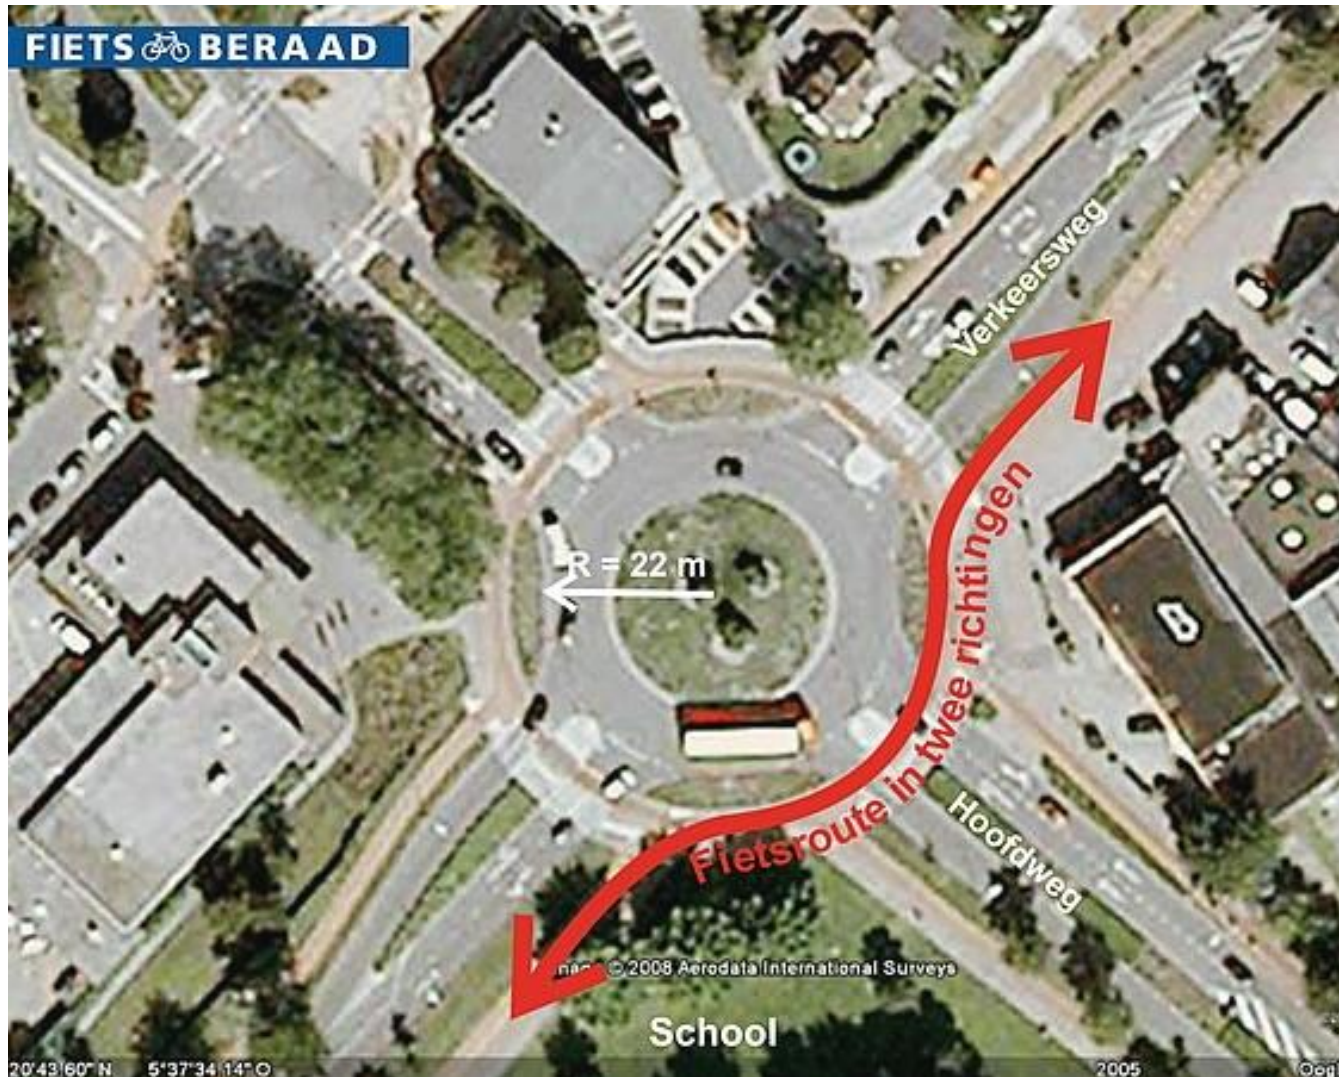
3. Aanleg tweestrookstrotonde

In 2000 werd de VRI op dit punt vervangen door een rotonde. Om de afwikkeling voor het autoverkeer te kunnen waarborgen werd gekozen voor een tweestrooksrotonde, die grotendeels conform de aanbevelingen uit CROW-publicatie 126 werd aangelegd: 2 rijstroken op de toeritten, 1 rijstrook op de afritten, cirkelvormig fietspad op 5 meter afstand van de rijbaan en fietsers in de voorrang. De zuidelijke tak kreeg een oversteek voor fietsers in twee richtingen.

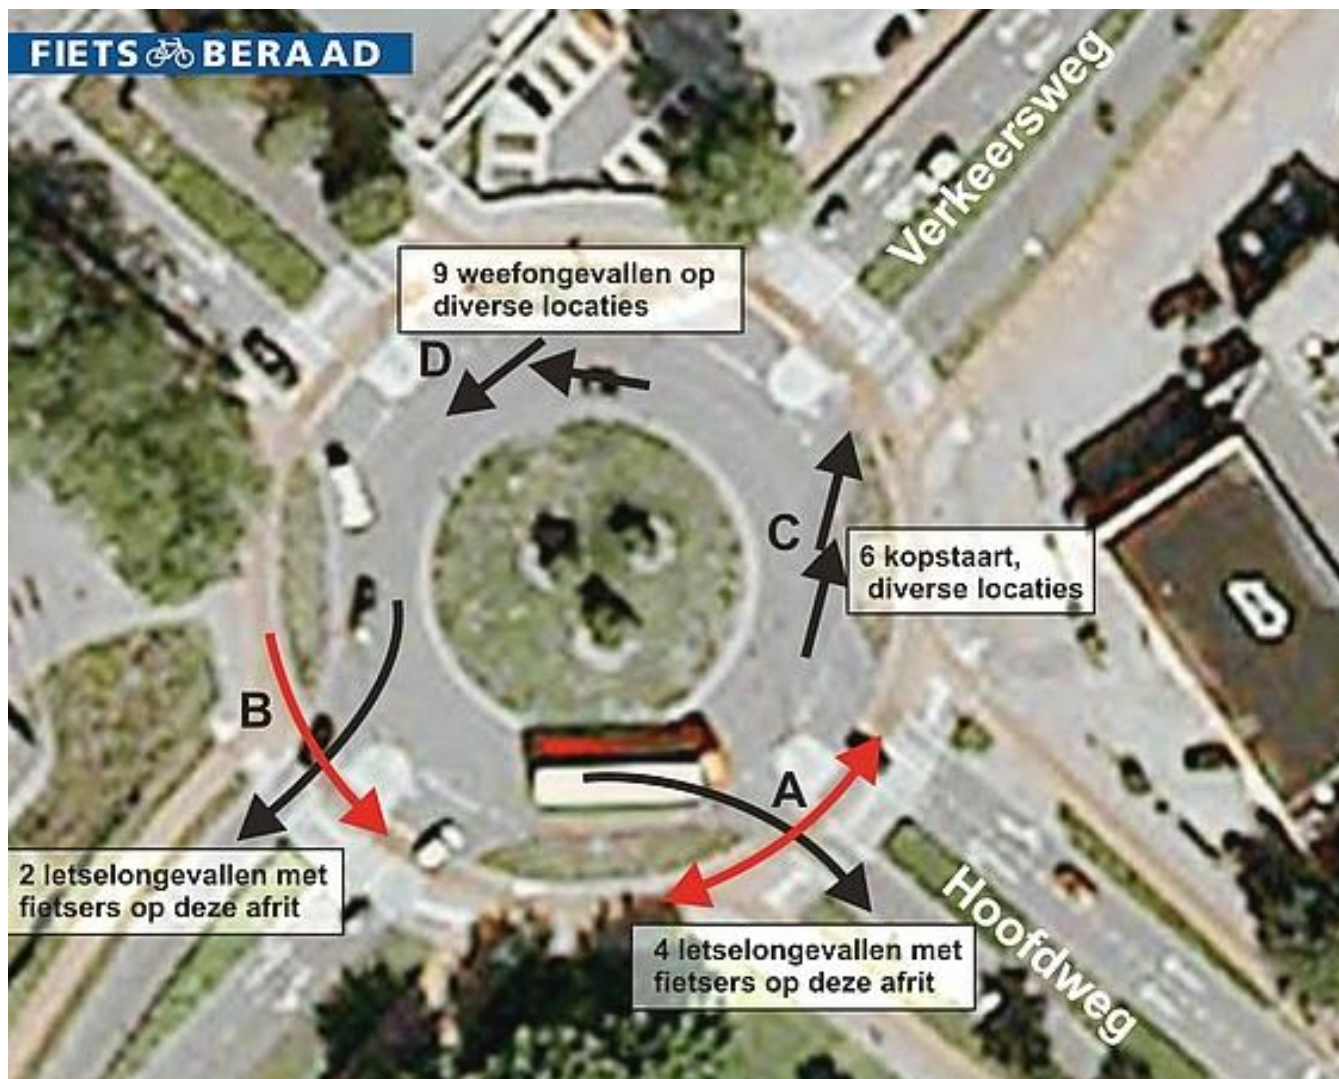
4. Veel ongevallen

In het eerste jaar na aanleg van de rotonde bleken al direct veel ongevallen plaats te vinden. In 2002 en 2003 gebeurden er 28 ongevallen, waarvan 6 met letsel. Enerzijds betrof het voorrangsongevallen* tussen auto's en fietsers op de afritten Hoofdweg en Verkeersweg-westzijde. Hierbij vielen vaak letselsslachtoffers: vooral fietsers tussen de 12 en 15 jaar. Daarnaast veel weef- en kopstaartongevallen tussen auto's onderling op diverse locaties op de rotonde. Bij deze typen ongevallen was alleen sprake van uitsluitend materiële schade.

*) Eigenlijk betreft het hier doorgangsongevallen. Automobilisten die de rotonde verlaten verlenen geen vrije doorgang aan fietsers die de rotonde volgen.

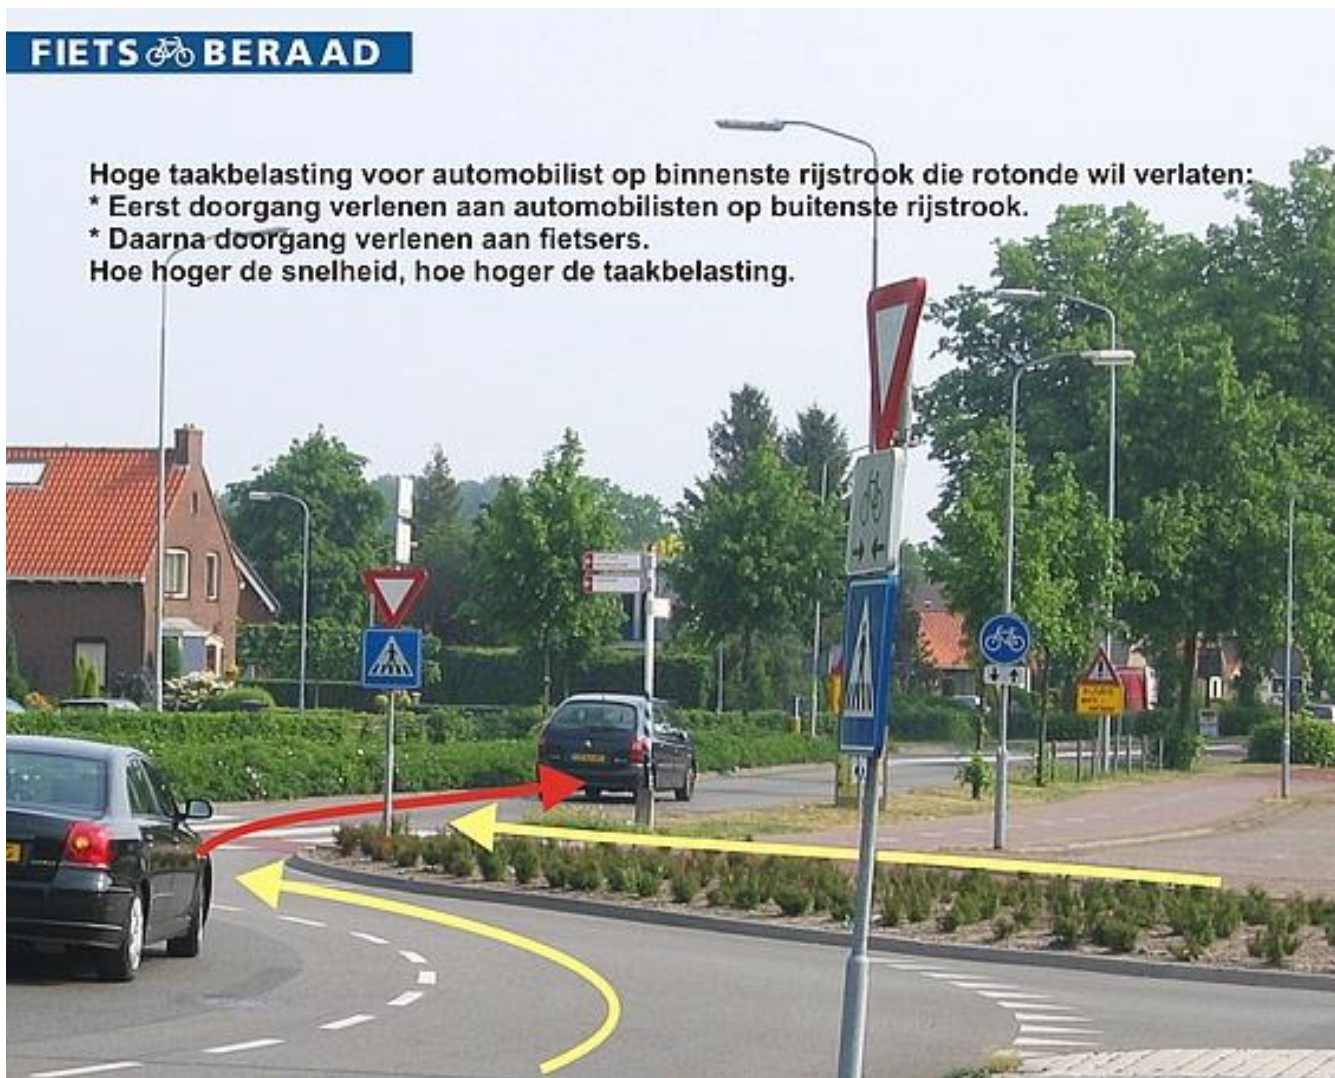
5. Oorzaak ongevallen

In een analyse wordt geconcludeerd dat veel ongevallen het gevolg zijn van een hoge taakbelasting van automobilisten. De snelheid van automobilisten op deze compacte rotonde was relatief hoog. Hierdoor moesten automobilisten in korte tijd veel handelingen verrichten en beslissingen nemen. Dit geldt met name voor automobilisten op de binnenste rijstrook, die moesten weven om de rotonde te verlaten. Te vaak werden hierdoor fietsers op de afrit over het hoofd gezien. Een belangrijke oorzaak van de kop- staartongevallen was daarnaast de korte opstelruimte voor de fietsoversteek. Wachtende automobilisten bleven hierdoor met de achterkant van hun voertuig op de rotonde staan.

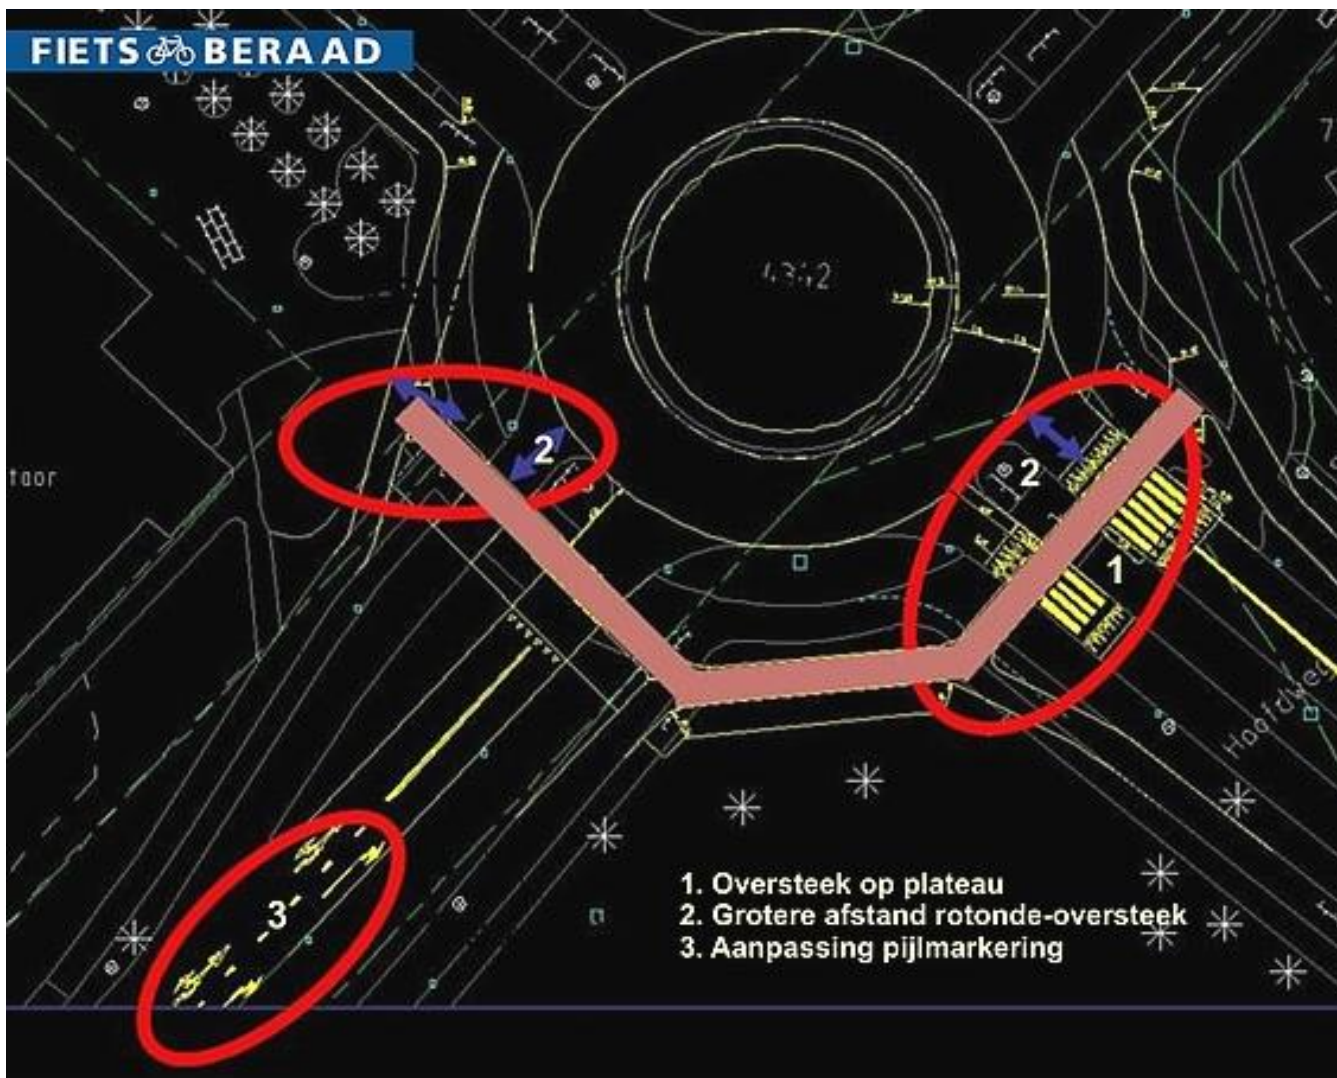
6. Aanvullende maatregelen

Om de veiligheid is een aantal maatregelen getroffen: 1) De tweerichtingoversteek is op een plateau gelegd. 2) De tweerichtingoversteek is iets verder van de rotonde gelegd. 3) De bewegwijzering en de markering* voor het autoverkeer is aangepast. De maatregelen leiden tot een aanzienlijke afname van de ongevallen. In 2006 en 2007 heeft op de aansluitingen 1 ongeval plaatsgevonden. Bij de volgende foto's worden deze maatregelen nader toegelicht.

*) De pijlmarkering is anders uitgevoerd dan op de tekening. Zie hoofdstuk 9.

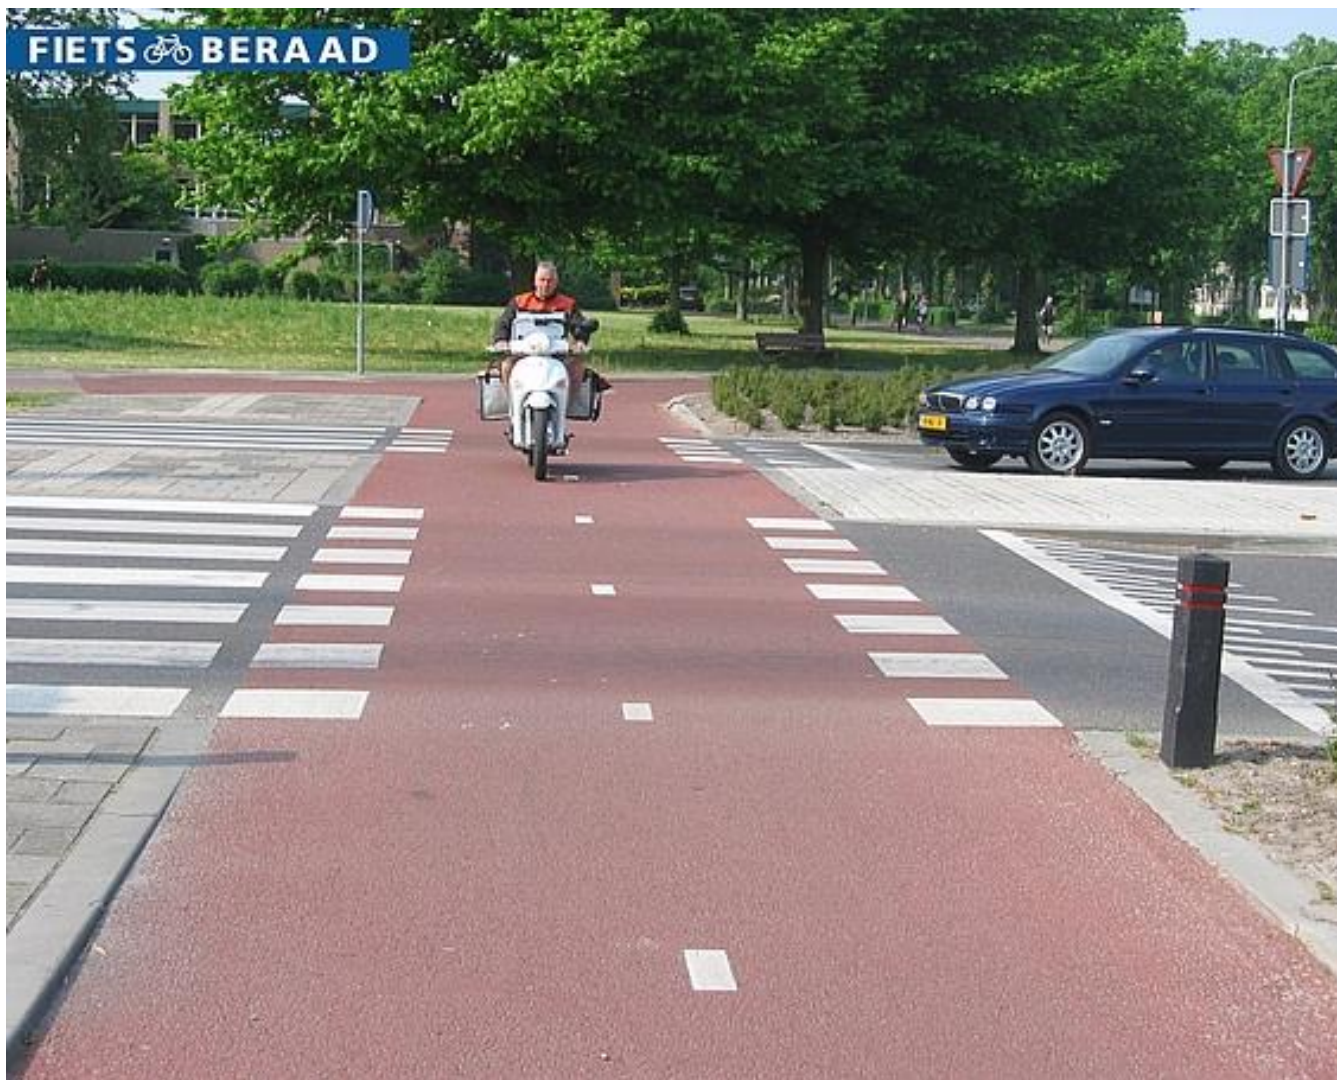
7. Tweerichtingsoversteek op plateau

Door de aanleg van het plateau op de oversteek in tweerichtingen wordt de zichtbaarheid en opvallendheid van de oversteek groter. Daarnaast heeft het plateau een snelheidverlagend effect op het autoverkeer. Ook het zebrapad is op het plateau gelegd. Om de voorrang te benadrukken is de fietsoversteek in rood asfalt uitgevoerd. De asmarkering geeft (naast de borden) aan dat het een tweerichtingsoversteek is.

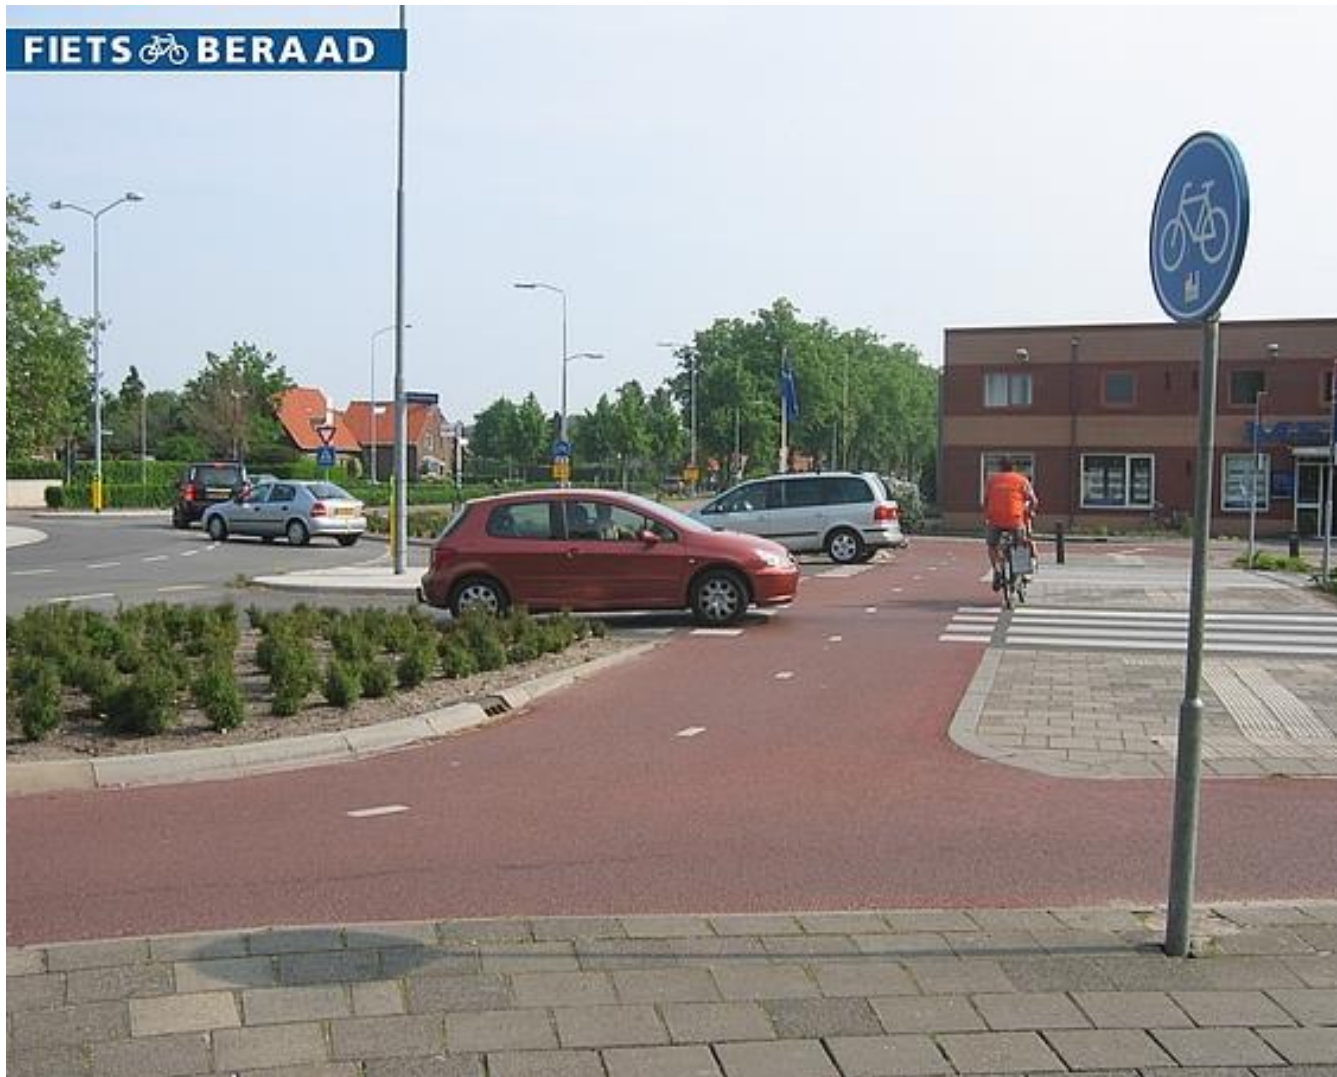
8. Afstand tot oversteek

Door de afstand tussen de rijbaan van de rotonde en de fietsoversteek te vergroten tot ca 10 meter, is er meer opstelruimte ontstaan voor automobilisten die vrije doorgang moeten verlenen aan fietsers, zodat ze niet meer deels op de rijbaan van de rotonde staan. Bijkomend voordeel is dat ook de opstelruimte voor automobilisten op de toerit groter is, zodat automobilisten die voorrang moeten verlenen aan autoverkeer op de rotonde, minder hinder veroorzaken voor fietsers. De extra afstand is ook wenselijk vanwege de aanleg van een plateau. Er is meer ruimte om de hellingen in te passen. Automobilisten wachten liever niet op een helling.

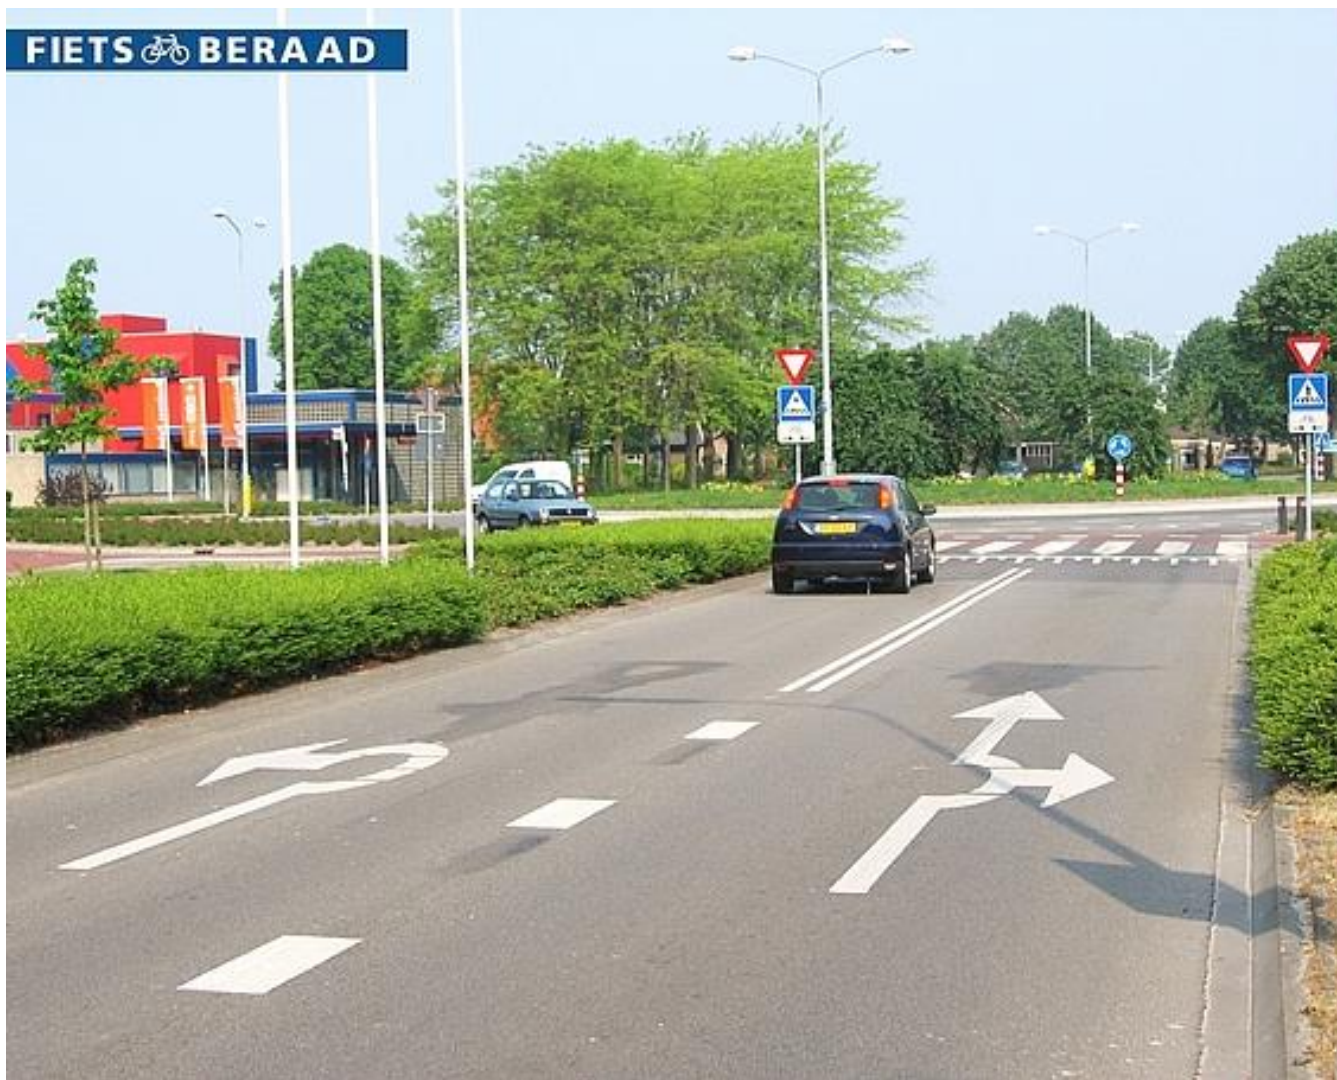
9. Markering en bewegwijzering

Om het aantal (plotselinge) weefmanoeuvres op de rotonde te verminderen zijn de bewegwijzering en de markering op de toeleidende takken aangepast. Alleen linksafslaand autoverkeer wordt nog naar de binnenste rijstrook verwezen en moet dus weven om de rotonde te verlaten.

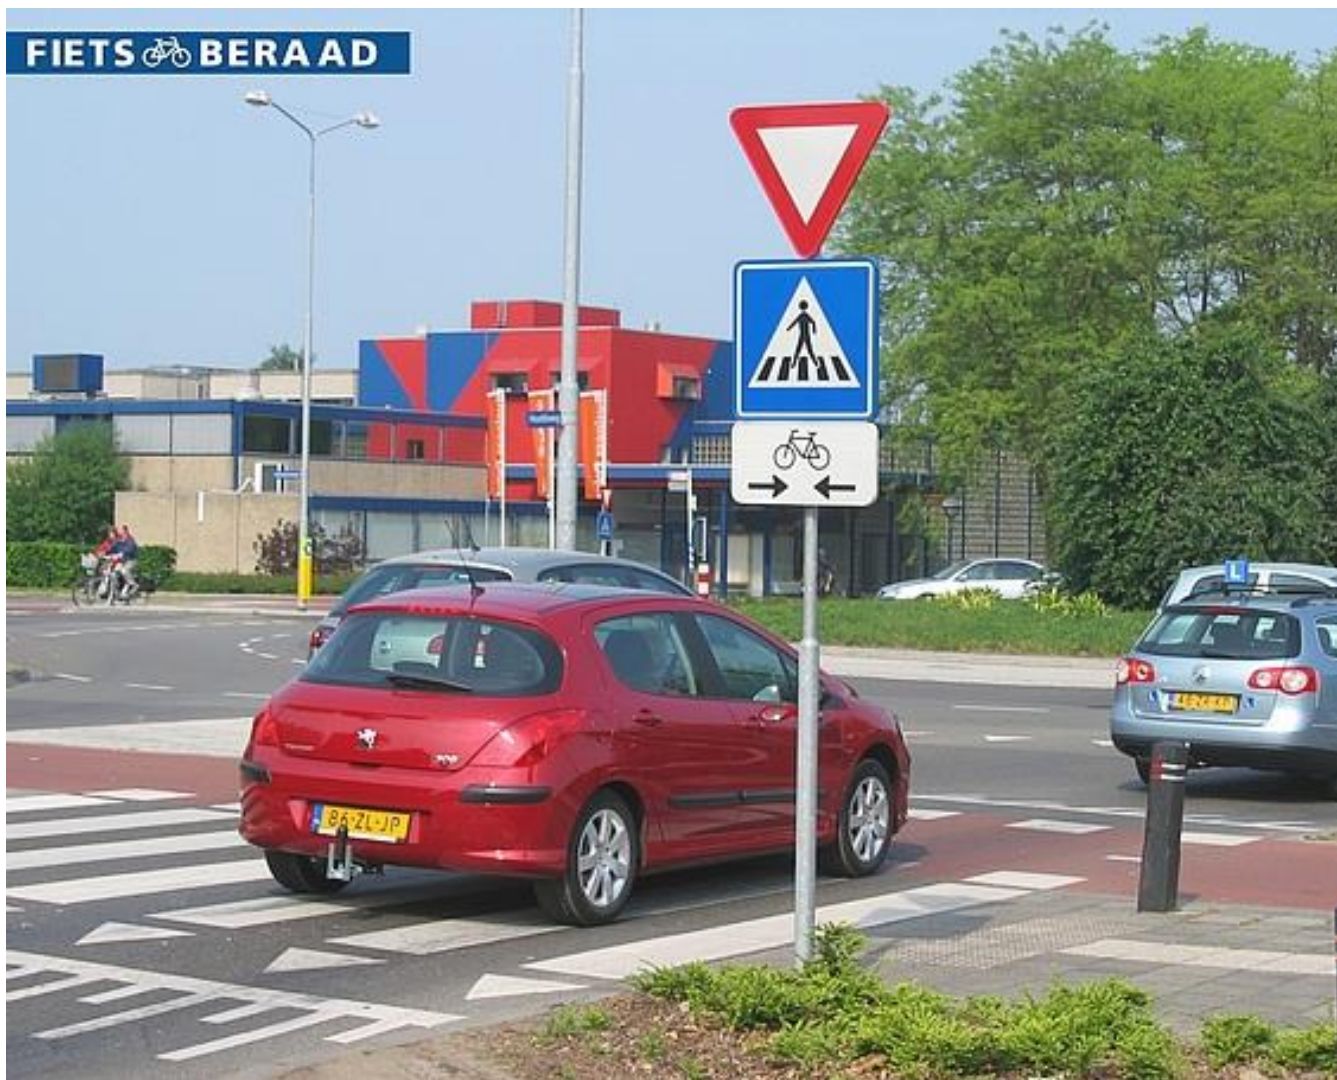
10. Discussie over alternatieve oplossingen

Overwogen is om fietsers uit de voorrang te halen, maar met het oog op de uniformiteit en de fietskwaliteit is hier vanaf gezien. Ook het opheffen van de tweerichtingsoversteek is even overwogen, maar voor fietsers op de tweerichtingsroute is dat wel erg onlogisch. Slechts weinig schoolkinderen zullen zich driekwart om de rotonde laten sturen. Een tunneltje bleek niet inpasbaar en erg duur. Van een turborotonde is afgezien daarvoor een dubbelstrooksafrut noodzakelijk is. Vanwege de kans op afdekongevallen zijn dubbelstrooksafruten niet gewenst. Halve turbo's die het weven op de rotonde ook overbodig maken en bovendien enkelstrooksafruten hebben (zie Hilversum), waren destijds nog niet in de picture.
