Ontwerpvoorbeeld

Bypass en spiraalmarkering op meerstrookrotonde
Maastricht, Tongerseplein

Tour de
Force

fietsberaad
CROW

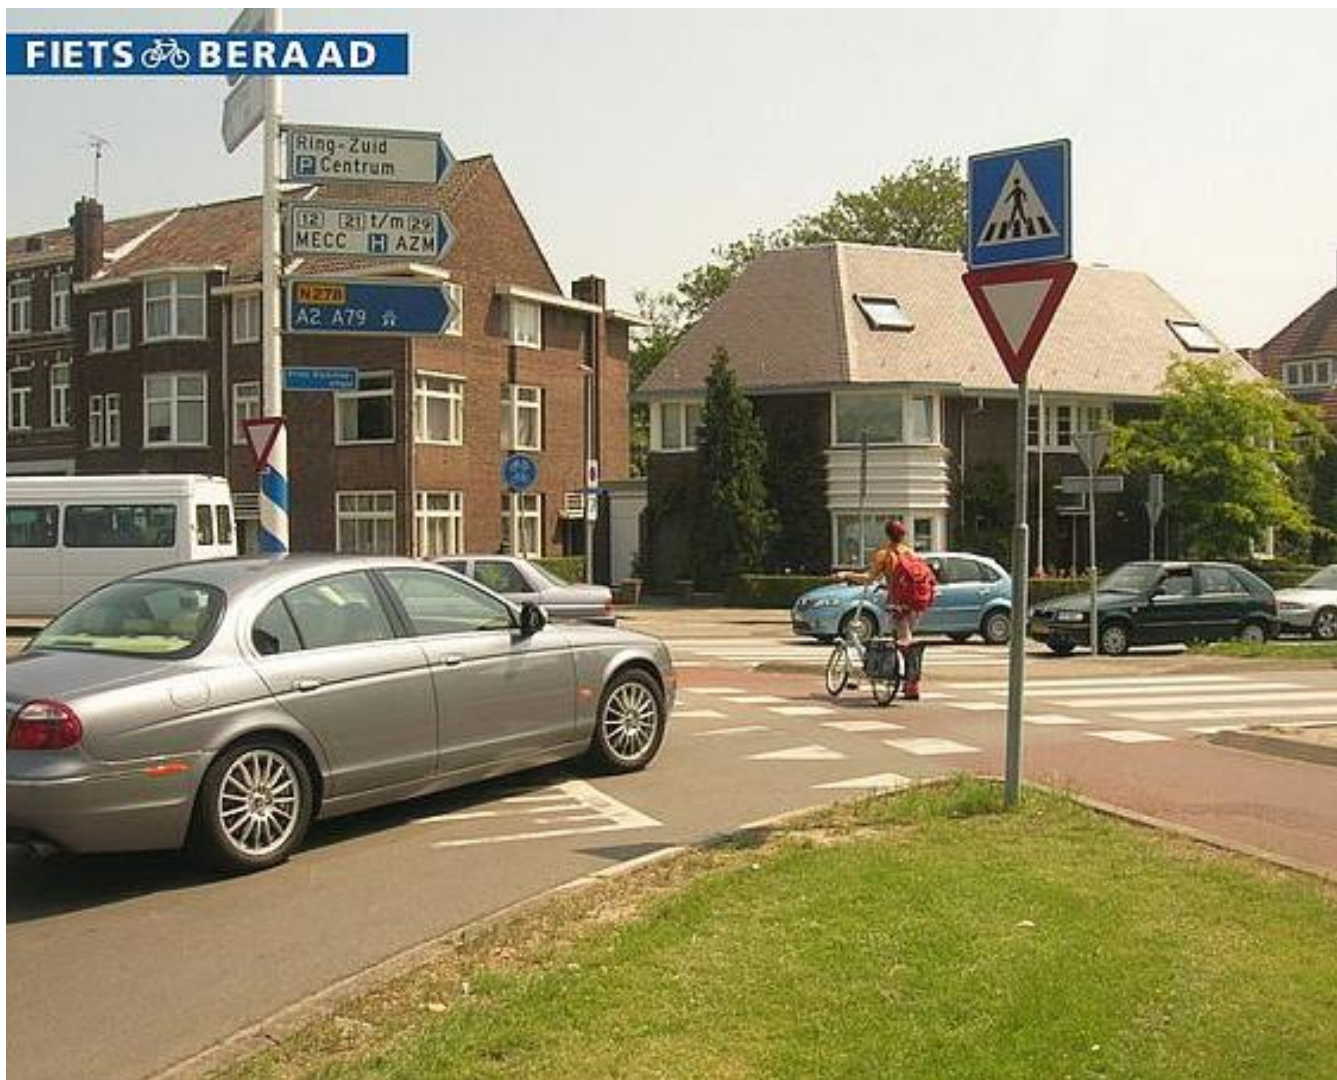
1. Bypass en spiraalmarkering op meerstrooksrotonde

Het Tongerseplein is een meerstrooksrotonde gelegen nabij het centrum van Maastricht. In de loop der jaren is er flink wat aan het plein veranderd, mede omdat het plein bekend heeft gestaan als het gevaarlijkste punt van Limburg. Spiraalmarkering, een bypass en vermindering van het aantal rijstroken op een afrit.

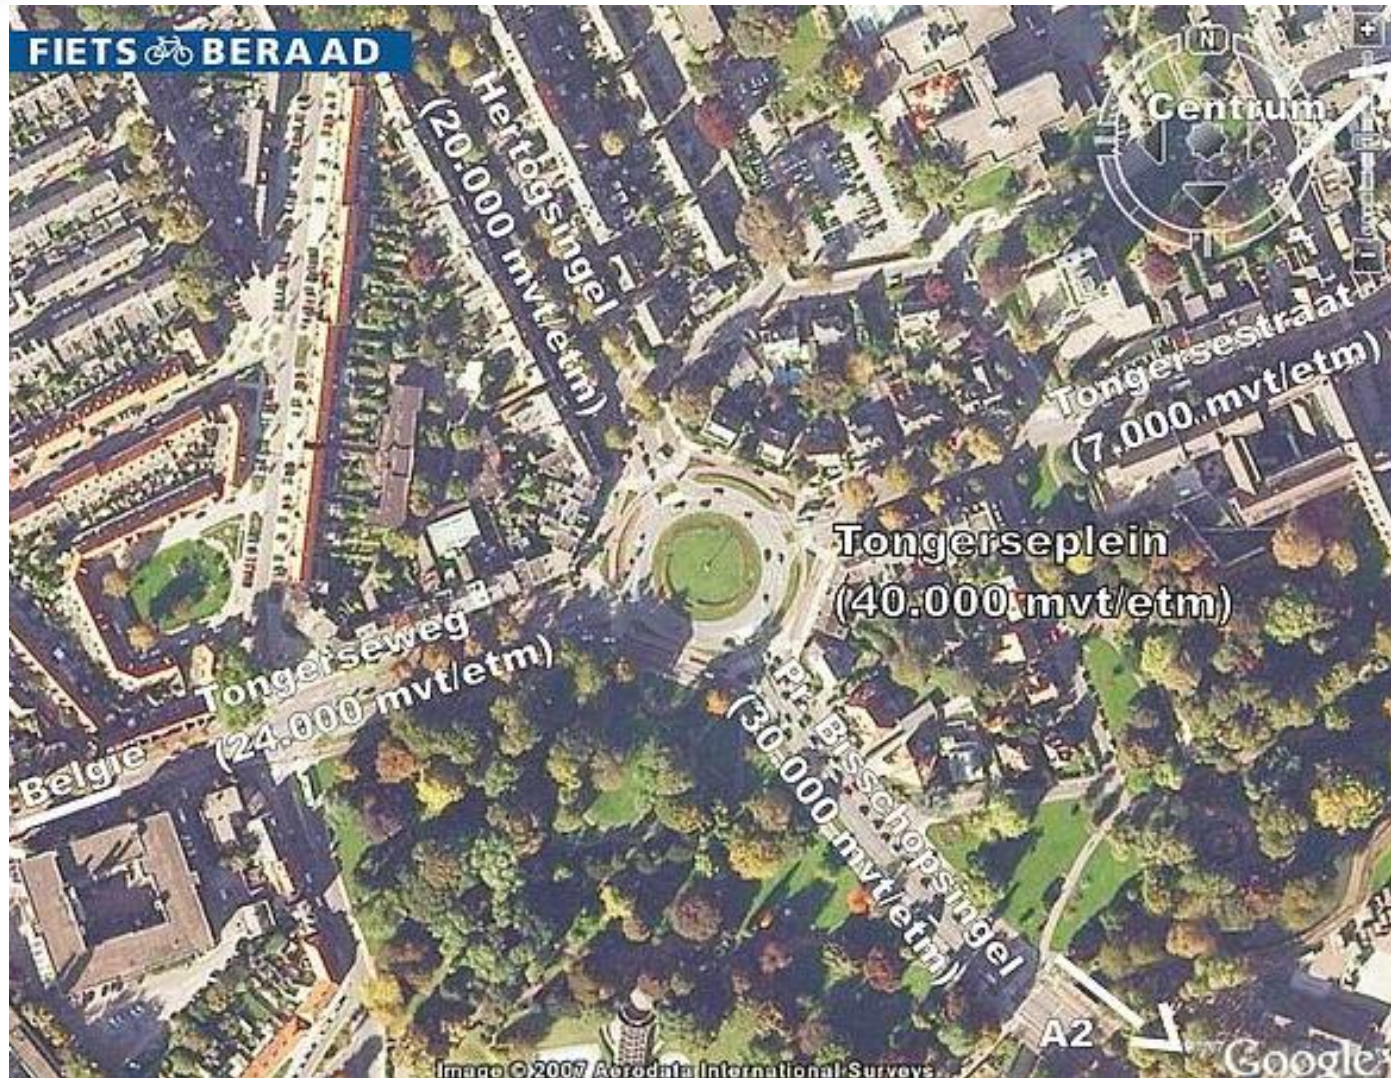
2. Locatie en intensiteiten

De belangrijkste autostroom gaat van zuid naar oost. Dit is de N279, die de A** met de Belgische grens verbindt. Op de zuidtak, de Prins Bisschopsingel zijn de intensiteiten het hoogst. Deze weg heeft sterk het karakter van een stroomweg. Dagelijks maken ruim 7.000 fietsers gebruik van het Tongerseplein.

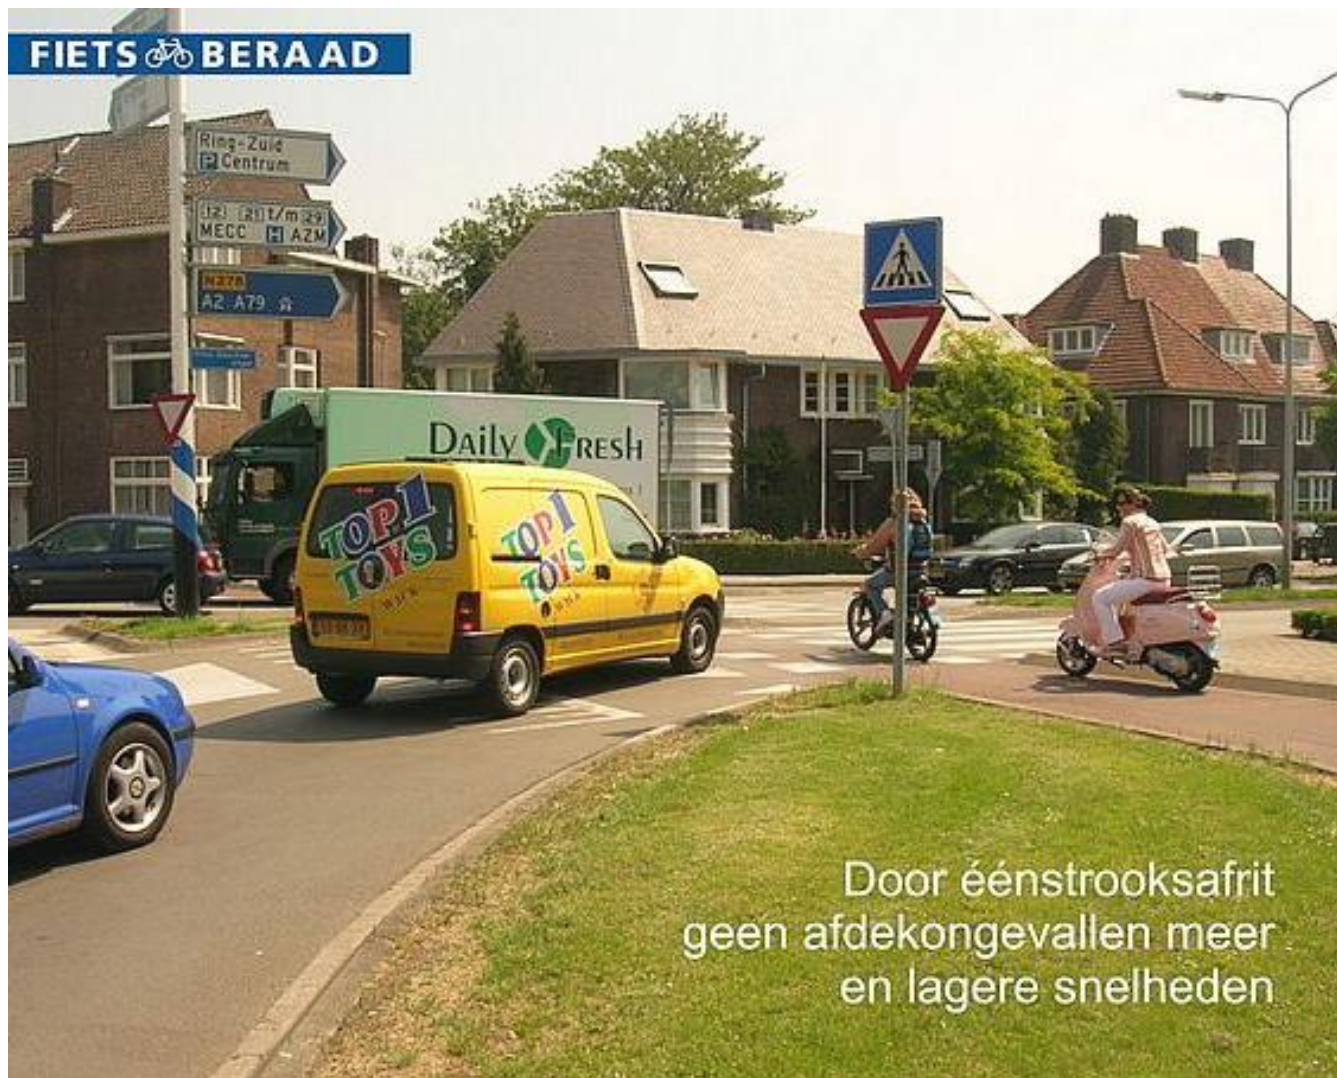
7. Enkelstrooksafritten

De dubbelstrooksafrit op de zuidelijke tak is teruggebracht tot een enkele. Hierdoor kunnen zich geen afdek-ongevallen meer voordoen. Deze ongevallen ontstaan doordat het zicht van automobilisten, die op de tweede rijstrook rijden, belemmerd wordt door (vracht-)auto's op de eerste rijstrook. En andersom: doordat fietsers de auto's op de twee rijstrook niet kunnen zien door een (vracht-)auto op de eerste rijstrook. Een ander nadeel van een tweestrooksafrit is dat automobilisten op rustige uren de bocht kunnen afsnijden door twee rijstroken te gebruiken. Hierdoor ligt de snelheid hoger.
